# **ΕΝΙΣΧΥΣΗ ΚΑΙ ΚΥΚΛΟΦΟΡΙΑΚΗ ΑΝΑΒΑΘΜΙΣΗ ΜΕ ΝΕΑ ΣΥΜΜΙΚΤΗ ΚΑΤΑΣΚΕΥΗ ΤΗΣ ΠΑΛΑΙΑΣ ΤΟΞΩΤΗΣ ΛΙΘΙΝΗΣ ΓΕΦΥΡΑΣ ΠΟΤΑΜΟΥ ΣΤΗΝ ΚΕΡΚΥΡΑ.**

# **STRUCTURAL STRENGTHENING, TRAFFIC AND HYDRAULIC IMPROVEMENTS OF THE OLD STONE ARCH BRIDGE AT POTAMOS, CORFU.**

This paper presents the structural strengthening, the traffic and hydraulic interventions, for the old arch stone bridge at Potamos, Corfu.

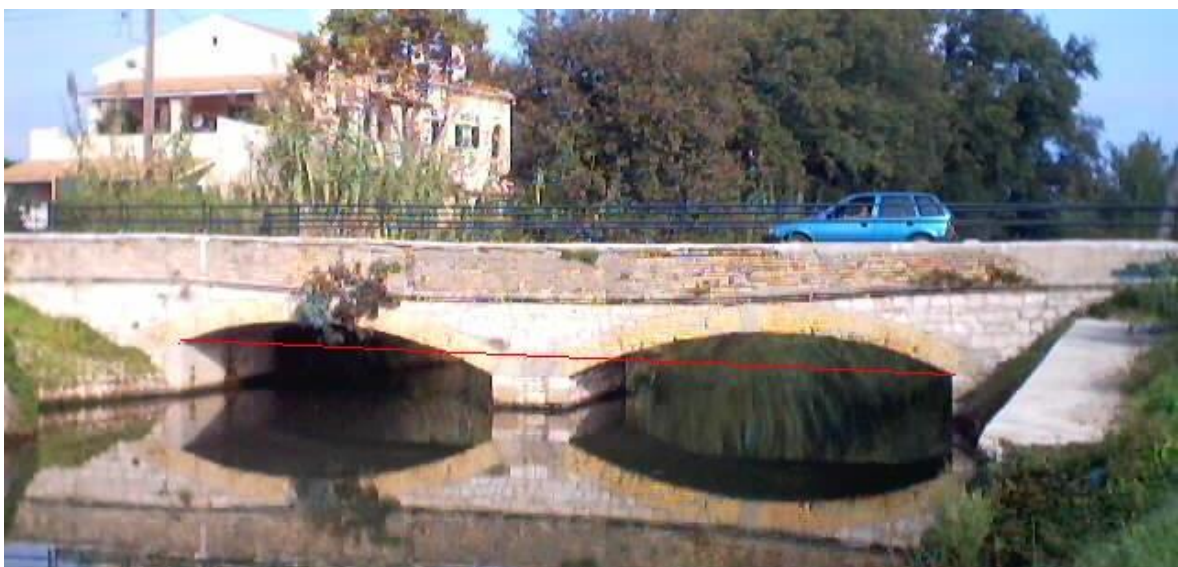
Φωτ 4: Η τοξωτή γέφυρα. Είναι προφανής η υποχώρηση του μεσοβάθρου.

- αμφιβολίες ως προς την στατική της επάρκεια, λόγω μεταξύ άλλων και ορατής καθίζησης του μεσόβαθρου.
- ανεπαρκή υδραυλική παροχευτικότητα.
- ανεπαρκή κυκλοφοριακή δυνατότητα και μία λωρίδα κυκλοφορίας.

Με βάση όλα τα παραπάνω, προκύπτει η επάρκεια της γέφυρας, υπό την προϋπόθεση της αντοχής του εδάφους θεμελίωσης και της μη συνέχισης των διαφορικών καθιζήσεων των βάθρων. Με δεδομένη την επιφανειακή έδραση της γέφυρας και τον άμεσο κίνδυνο υποσκαφής και εξ αυτού αστοχίας της θεμελίωσης σχεδιάστηκε η ενίσχυση της θεμελίωσης με περίσφιξη και υποθεμελίωση των βάθρων με φρεατοπασσάλους.

Για την ενίσχυση της θεμελίωσης απαιτείται, η περίσφιξη του μεσοβάθρου (κύρια) αλλά και των ακροβάθρων, κάτω από την στάθμη του νερού, με κεφαλόδεσμους-μανδύες, με υδραυλικό προφίλ επί πασσάλων, που θα μπορούν να φέρουν το φορτίο της θεμελίωσης, χωρίς πρόσθετες καθιζήσεις, ακόμη και σε περίπτωση πρόσθετης υποσκαφής, και εκβάθυνσης της κοίτης.

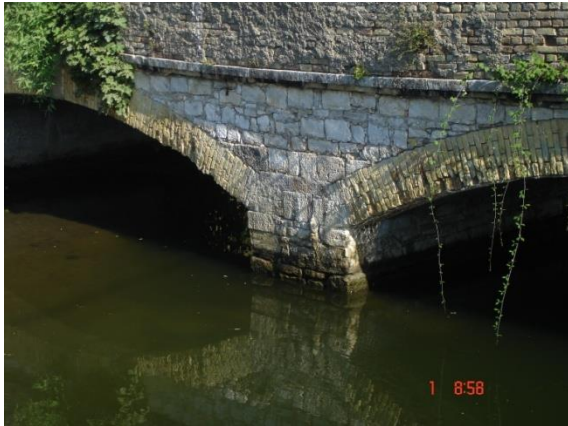
Φωτ 5: Η τοξωτή γέφυρα, το μεσοβάθρο.

Ίσως λόγω και της μακρόχρονης υποσκαφής, τα βάθρα απλά εδράζονται στον πυθμένα, χωρίς να εισέρχονται μέσα σε αυτόν, σημειακά δε, εμφανίζεται και διάκενο μεταξύ του πυθμένα και των βάθρων. Η άργιλος στην περιοχή έδρασης του πυθμένα παραμένει σχετικά χαλαρή αν και η στερεοποίηση της έχει πρακτικά ολοκληρωθεί, επομένως και οι μακρόχρονες καθιζήσεις, που αναμένονται στην διάρκεια της ζωής του έργου είναι αυτές που έχουν ήδη εκδηλωθεί.

Όμως, ο κίνδυνος υποσκαφής είναι άμεσος, η δε όλη χαλαρότητα του εδάφους θεμελίωσης στα ανώτερα (και όχι μόνον) στρώματα, απαιτεί την άμεση ενίσχυση της με περίσφιξη των θεμελίων και μεταφορά των δυνάμεων έδρασης σε χαμηλότερα στρώματα.

Ο μανδύας-κεφαλόδεσμος επεκτείνεται κάτω από το βάθρο, με μικρή εισχώρηση στην κάτοψη του, ώστε να είναι δυνατή η μεταφορά των φορτίων της ανωδομής σ αυτό και στην συνέχεια, μέσω των πασσάλων στο έδαφος, σε βαθύτερα εδαφικά στρώματα.

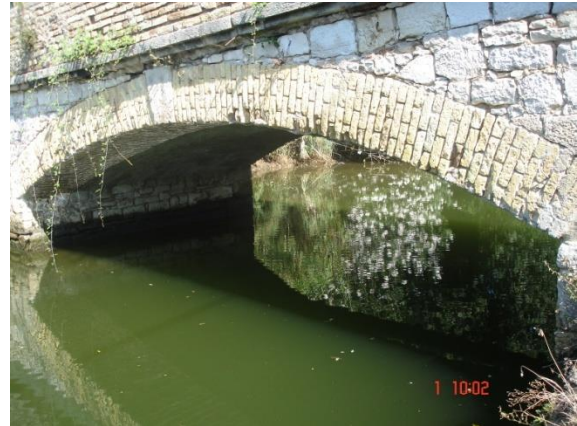
Φωτ 6: Η τοξωτή γέφυρα, τα τόξα.

- Ενίσχυση με βαθύ αρμολόγημα, ειδικά στις περιοχές που χρίζουν ιδιαίτερης προσοχής (π.χ. περιοχές ρωγμών).
- Αντικατάσταση των φθαρμένων οπτόπλινθων.

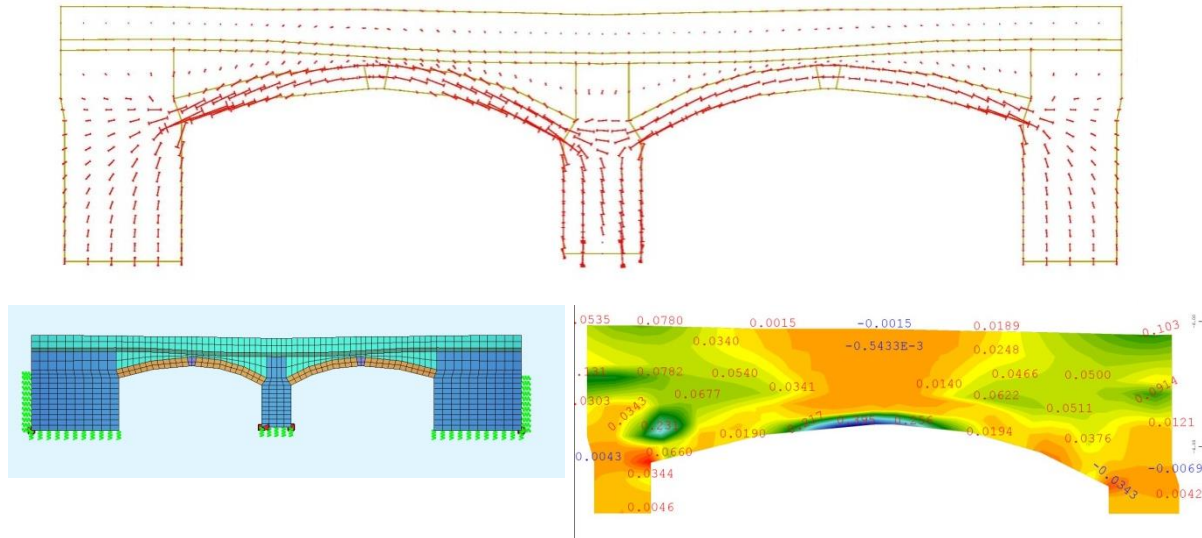
Από την μη γραμμική ανάλυση για τους δυσμενέστερους συνδυασμούς φορτίσεων, για την παραμορφωμένη στην σημερινή κατάσταση γέφυρα, και τον έλεγχο της ευστάθειας και των εντατικών καταστάσεων προέκυψε ότι η γέφυρα επαρκεί για την ανάληψη των φορτίων και διατηρεί την ευστάθειά της, παρά τις παραμορφώσεις που έχει υποστεί λόγω της καθίζησης του μεσαίου βάθρου της.

- Μέγιστη εφελκυστική τάση = 0,395 MPa
- Μέγιστη θλιπτική τάση = 2,39 MPa

Σχ. 5: Αποτελέσματα ανάλυσης της υπάρχουσας τοξωτής γέφυρας

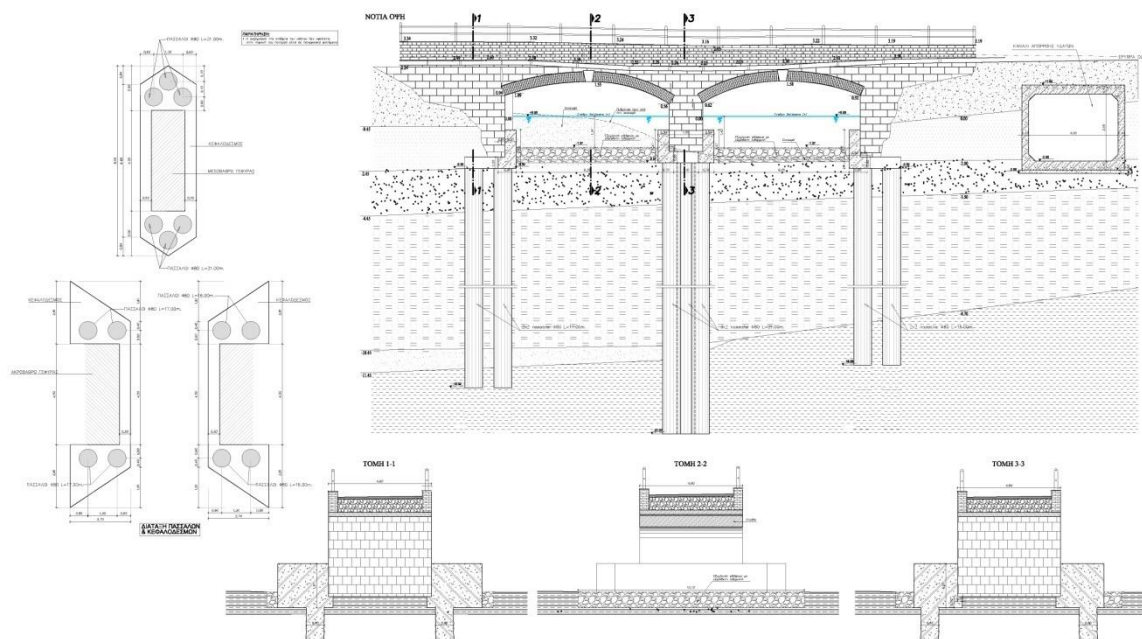
Σχ. 6: Η τελική λύση, με υποθεμελίωση της τοξωτής γέφυρας με φρεατοπασσάλους, διαμόρφωση της κοίτης και κατασκευή συμπληρωματικού αγωγού.

Μετά την ολοκλήρωση της κατασκευής της υποθεμελίωσης, θα γίνει γενική εξυγίανση του πυθμένα του ποταμού στην περιοχή της γέφυρας, με αφαίρεση του χαλαρού υλικού σε βάθος 50 cm, διάστρωση με κοκκώδες υλικό, και επένδυση της κοίτης με πλάκα ελαφρά οπλισμένου σκυροδέματος, για περαιτέρω ενίσχυση της περιοχής, εξασφάλιση της γενικότερης υποσκαφής και βελτίωση των συνθηκών ροής.

Η διατομή της κοίτης έχει μειωθεί λόγω της απόθεσης φερτών, τόσο στην περιοχή της γέφυρας όσο και στα κατάντη, και ο έλεγχος της κοίτης για την παροχή σχεδιασμού  $110\text{m}^3/\text{sec}$ , οδηγεί σε οριακή ανεπάρκεια των διατομών και υπερχείλιση, τόσο στο ύψος της γέφυρας, όσο και στα κατάντη. Οι απαραίτητες επεμβάσεις είναι η εκβάθυνση του πυθμένα του ποταμού στην άμεση περιοχή, με κατασκευή πλάκας σκυροδέματος στην περιοχή των βάθρων και η κατασκευή κιβωτιοειδούς αγωγού στο ύψος της γέφυρας, διατομής  $3,0 \times 4,0\text{ m}$  δίπλα στα υφιστάμενα τόξα.
