## ΜΕΛΕΤΗ ΦΕΡΟΥΣΑΣ ΙΚΑΝΟΤΗΤΑΣ ΚΑΙ ΜΕΤΡΑ ΕΝΙΣΧΥΣΗΣ ΚΑΙ ΣΥΝΤΗΡΗΣΗΣ ΟΔΙΚΗΣ ΓΕΦΥΡΑΣ ΤΥΠΟΥ BAILEY

Στην εργασία αυτή παρουσιάζεται μια έρευνα βασιζόμενη σε πειραματικά δεδομένα και συνοδευόμενη από αναλυτική μελέτη πάνω στη εκτίμηση της φέρουσας ικανότητας μιας παλαιάς χαλύβδινης δικτυωτής οδικής γέφυρας τύπου Bailey που εξακολουθεί να είναι σε λειτουργία. Τούτο επιτυγχάνεται μέσω επιτόπιων μετρήσεων υπό στατικά και δυναμικά φορτία, όσο και πειραματικών αποτελεσμάτων που αφορούν τις ιδιότητες του χάλυβα που έχει χρησιμοποιηθεί. Μορφώνεται ένα αναλυτικό προσομοίωμα του φορέα και εκτιμάται η φέρουσα ικανότητα της γέφυρας σε σεισμικά φορτία και ανεμοπίεση σύμφωνα με τους ισχύοντες κανονισμούς. Βάσει των πειραματικών και των αναλυτικών αποτελεσμάτων προτείνονται ενισχύσεις σε διάφορα μέλη και η τοποθέτηση μεσοβάθρου ούτως ώστε να εξασφαλίζεται η αντοχή του φορέα βάσει των σημερινών απαιτήσεων. Επίσης γίνεται εκτίμηση της απομένουσας διάρκειας ζωής της γέφυρας έναντι κόπωσης λαμβανομένων υπόψιν και των προτεινόμενων ενισχύσεων.

# EVALUATION OF CAPACITY AND STRENGTHENING - MAINTENANCE MEASURES OF A BAILEY-TYPE ROAD BRIDGE

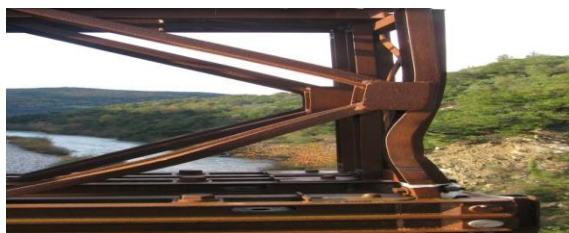
Η πρόκληση της παραπάνω αξιολόγησης προέκυψε κατόπιν των εμφανών επιφανειακών φθορών της γέφυρας, λόγω οξείδωσης τόσο στα χαλύβδινα στοιχεία του φορέα όσο και στο κατάστρωμα αυτού. Τα προβλήματα τα οποία προέκυψαν κατά τη φάση της επιτόπου επιθεώρησης ήταν τόσο η έλλειψη κατασκευαστικών στοιχείων του μεσοβάθρου όσο και στοιχεία συντήρησης η οποία μπορεί να είχε πραγματοποιηθεί κατα καιρούς στο φορέα. Οι μετρήσεις στις διαστάσεις των διατομών των στοιχείων του φορέα πιστοποιήθηκαν με ανάλογη μελέτη η οποία πραγματοποιήθηκε κατά το παρελθόν [1]. Οι συγκεκριμένοι φορείς από το σχεδιασμό τους και την πολιτική χρήσης προοριζόταν για την διέλευση στρατιωτικών οχημάτων για βραχεία χρήση και κάτω από ελεγχόμενες συνθήκες. Η εκτεταμένη και ανεξέλεγκτη χρήση με τη διέλευση οχημάτων μεγαλύτερης κλάσης αυξάνει τον κίνδυνο αστοχίας από κόπωση.

Ο χάλυβας του υπόψη φορέα διαπιστώθηκε ότι παρουσιάζε φθορές και βλάβες σε διάφορα τμήματα του καθώς και εκτεταμένη οξειδωση.

Φωτ. 3 Οξειδωση μελών του φορέα

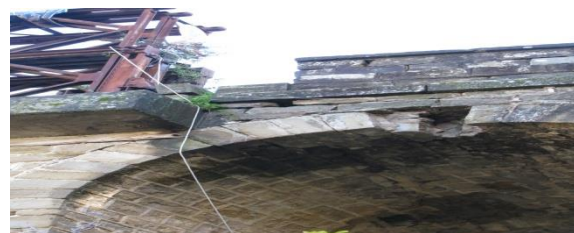
Φωτ. 4 Βλάβη κλείδας ακροβάθρου

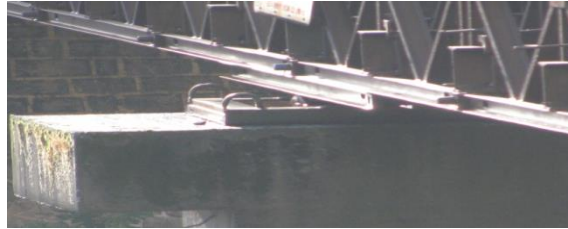
Φωτ. 1 Λεπτομέρεια μεσοβάθρου και έδραση γέφυρας

τρόπου σύνδεσης των μηκίδων με το κατάστρωμα δεν επιθεωρήθηκαν πάρα μόνο με λήψη φωτογραφιών. Επίσης η έδραση του φορέα επί του μεσοβάθρου δεν είναι πλήρως σύμφωνη με τα καθοριζόμενα στο εγχειρίδιο κατασκευής καθώς απουσιάζει τεμάχιο για την επίτευξη καθαρής άρθρωσης. Όλα τα παραπάνω καθιστούν αρκετά δύσκολη την υπόθεση δημιουργίας αξιόπιστου προσομοιώματος.
