## ΑΠΟΚΑΤΑΣΤΑΣΗ ΒΛΑΒΩΝ ΛΟΓΩ ΠΥΡΚΑΓΙΑΣ ΣΕ ΚΑΤΑΣΚΕΥΕΣ ΑΤΜΟΗΛΕΚΤΡΙΚΟΥ ΣΤΑΘΜΟΥ ΜΕΛΙΤΗ ΤΗΣ ΔΕΗ

### **1. ΠΕΡΙΛΗΨΗ**

# **STRUCTURAL RAHABILITATION OF THE POWER PLANT MELITI, GREECE AFTER FIRE**

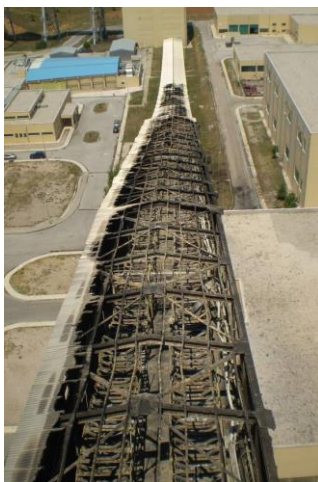
Σχ. 3. Εικόνα άνωθεν της γέφυρας ταινιοδρόμου μετά το πέρασ της πυρκαγιάς.

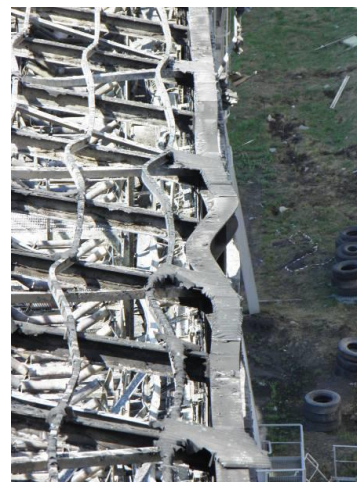
3. Μία ράβδος άνω πέλματος διατομής HEB 300, του ανατολικού διαμήκους δικτυώματος μήκους περίπου 13,50m, ευρισκόμενη μεταξύ των αξόνων 1.3 και 1.6, είχε λυγίσει περί τον ασθενή άξονα (Σχ. 4).

Σχ. 4. Λυγισμός της άνω χορδής του κύριου δικτυώματος

| Φάση<br>Κατασκευής | Υπόφαση | Περιγραφή εργασιών |
|---|---|--|
| E | E1 | Αντικατάσταση της άνω χορδής του δικτύωματος του άξονα A διατομής HEB300 στο τμήμα μεταξύ αξόνων 1.2 και 1.6 |

Πίν. 2. Υποφάσεις της κύριας φάσης E1 η οποία αφορά την αντικατάσταση της πλευρικά λυγισμένης άνω χορδής του κύριου δικτυώματος μεταξύ των αξόνων 1.2 και 1.6

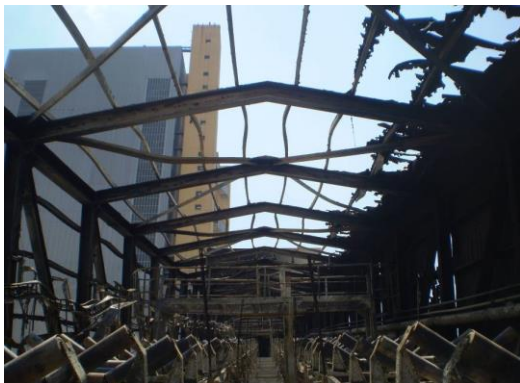
2. Οι τεγίδες και οι μηκίδες, καθώς και οι οριζόντιες διαγώνιες ράβδοι της οροφής και τα μέσα σύνδεσης τους, υπέστησαν σημαντικές βλάβες σχεδόν στο σύνολο τους (Σχ. 5).

Σχ. 5 Βλάβες στις τειγίδες και στις οριζόντιες διαγώνιες ράβδους

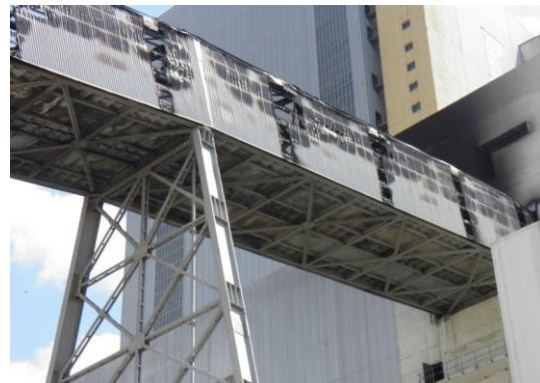
Σχ. 6 Εικόνα από το έδαφος της γέφυρας ταινιόδρομου μετά το πέρας της πυρκαγιάς

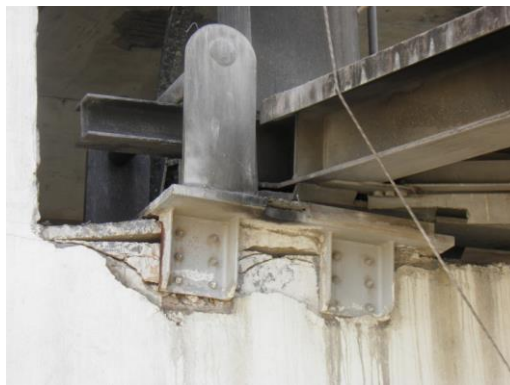
10. Λόγω της ανάπτυξης σχετικά υψηλών θερμοκρασιών, πολύ μεγαλύτερων της προβλεπόμενης από τη μελέτη θερμοκρασιακής μεταβολής, η εντατική κατάσταση που αναπτύχθηκε στις στηρίξεις επί του κτιρίου Bunker ήταν πολύ μεγαλύτερη από την προβλεπόμενη. Αυτό σε συνδυασμό με την διαφορά θερμοκρασίας που αναπτύχθηκε καθ' ύψος των κυρίων δικτυωμάτων οδήγησε στο ανασήκωμα του φέροντος οργανισμού και στην αστοχία των εδράσεων επί του κτιρίου, με αποτέλεσμα μετά την πυρκαγιά το τελευταίο φάτνωμα της γέφυρας (μήκους 35 μέτρων) να λειτουργεί ως πρόβολος (Σχ. 7).

Σχ. 7 Ανασήκωμα της φέρουσας κατασκευής στην έδραση της στο κτίριο Bunker

Το δεύτερο είναι το ανασήκωμα των εδράσεων του άξονα 0 στο κτίριο bunker που καθιστούσαν το τελευταίο άνοιγμα των 35 μέτρων πρόβολο με ότι αυτό συνεπάγεται για την ανακατανομή των εντατικών μεγεθών. Σημειώνεται ότι σειρά από αναλύσεις αλλά και τα αποτελέσματα των αντιδράσεων της αρχικής μελέτης στις συγκεκριμένες στηρίξεις για τα φορτία της παρούσης κατάστασης δεν ταυτίζονται με την συμπεριφορά του φορέα δημιουργώντας βάσιμες υπόνοιες ότι οι συγκεκριμένες εδράσεις δεν λειτούργησαν ποτέ με βάση τα προβλεπόμενα στο σχεδιασμό της γέφυρας. Τόσο η παραπάνω διαφορική μετατόπιση όσο και η αλλαγή στατικού συστήματος δεν προκάλεσαν ιδιαίτερη ανησυχία καθώς, λόγω του τρόπου προσομοίωσης, δεν είχε ληφθεί υπόψη στην αρχική μελέτη η υπερστατικότητα του φορέα ο οποίος λειτουργεί ως κιβώτιο, του οποίου τα κατακόρυφα τοιχώματα είναι τα διαμήκη δικτυώματα και τα οριζόντια τοιχώματα τα οριζόντια δικτυώματα. Στην αρχική μελέτη της γέφυρας ο κιβωτιοειδής δικτυωτός φορέας προσομοιώθηκε στο χώρο ως συνεχής δοκός μέσω γραμμικών μελών ισοδύναμων γεωμετρικών χαρακτηριστικών, ενώ στις αναλύσεις που έγιναν κατά τη μελέτη της αποκατάστασης (ακόμα και σε φάση προμελέτης) χρησιμοποιήθηκαν ακριβή χωρικά προσομοιώματα με τη χρήση γραμμικών και επιφανειακών πεπερασμένων στοιχείων.

1. Τοποθέτηση προσωρινών εδράσεων κάτω από τη μεταλλική δοκό του άξονα 0 και ρύθμιση τους μέσω αποστατών (Σχ. 10.1).
2. Αποξήλωση και απομάκρυνση των δύο συστημάτων έδρασης και της τσιμεντοκονίας και έλεγχος της κύριας δοκού από οπλισμένο σκυρόδεμα στις θέσεις των αγκυρίων για τυχόν βλάβες (Σχ. 10.2).

3. Επανατοποθέτηση της πλάκας έδρασης. Τα αγκύρια στο εσωτερικό του κτιρίου είναι ρυθμιζόμενα καθ' ύψος μέσω διπλού περικοχλίου ενώ αυτά της εξωτερικής πλευράς δεν τοποθετούνται στην παρούσα φάση.

4. Ανύψωση της γέφυρας με τη χρήση υδραυλικών πρεσσών ικανότητας 25tn στη φάση εργασιών αποκατάστασης Η3 και παρακολούθηση της πίεσης μέχρι την ολοκλήρωση των εργασιών της φάσης Η5.

5. Τελική ρύθμιση του ύψους έδρασης και αφαίρεση των πρεσσών, τοποθέτηση των εγκάρσιων αγκυρίων της πλάκας έδρασης εξωτερικό του κτιρίου, πλήρωση του κενού κάτω από την πλάκα έδρασης με μη συρρικνούμενη τσιμεντοκονία και επανατοποθέτηση των stoppers HEB180 στις άκρες του πλαισίου.

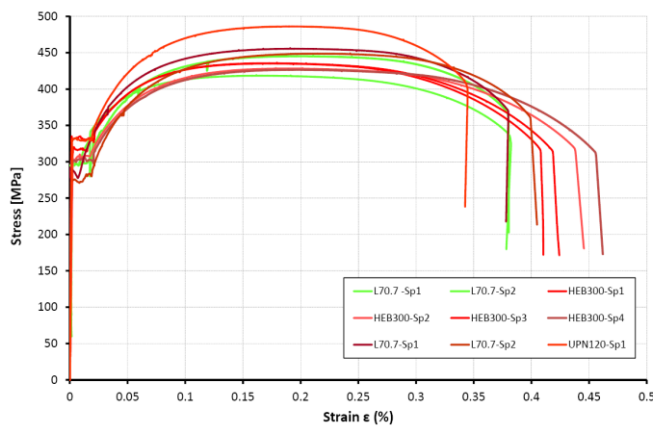
Τα μηχανικά χαρακτηριστικά του χάλυβα σε υψηλές θερμοκρασίες είναι ευρέως γνωστά και τεκμηριωμένα σε Κανονισμούς [6]. Αντιθέτως δεν υπάρχουν αντίστοιχες κανονιστικές διατάξεις για την συμπεριφορά του χάλυβα μετά από πυρκαγιά παρά μόνο σχετικά περιορισμένη έρευνα και βιβλιογραφία. Εντούτοις είναι γνωστό, ότι όταν ο χάλυβας θερμαίνεται πέραν των  $600^{\circ}\text{C}$  μειώνονται οι τιμές ορισμένων μηχανικών χαρακτηριστικών του [9]. Ο βαθμός μείωσης εξαρτάται τόσο από την τιμή της αναπτυσσόμενης θερμοκρασίας όσο και από την ποιότητα του χάλυβα, με τους χάλυβες υψηλής αντοχής να είναι πιο ευαίσθητοι. Ο δομικός χάλυβας σύμφωνα με τα κατασκευαστικά σχέδια ήταν St 37-2, κατά DIN 17100. Για τη διαπίστωση των ιδιοτήτων του χάλυβα του έργου και της πιθανής μεταβολής των μηχανικών χαρακτηριστικών του λόγω της επιρροής της πυρκαγιάς διεξήχθησαν καταστροφικοί και μη έλεγχοι. Για τους καταστροφικούς ελέγχους ελήφθησαν κατά τις επί τόπου αυτοψίες δείγματα υλικού από διάφορα τμήματα του φορέα με και χωρίς βλάβες. Από τα δείγματα μορφώθηκαν δοκίμια τα οποία υποβλήθηκαν σε δοκιμές εφελκυσμού, τα αποτελέσματα των οποίων δίνονται στο Σχ. 8 ξεχωριστά για μέλη με βλάβες (κόκκινες καμπύλες) και χωρίς βλάβες (πράσινες καμπύλες). Παρατηρείται ότι το όριο διαρροής και η εφελκυστική αντοχή είναι εντός των ορίων των προδιαγραφών και ότι δεν υπάρχουν αξιοσημείωτες μεταβολές των ιδιοτήτων λόγω της πυρκαγιάς. Οι ως άνω έλεγχοι συμπληρώθηκαν με μη καταστροφικούς ελέγχους δοκιμής σκληρότητας κατά Brinell σε 24 τμήματα του φορέα. Η μέση τιμή ήταν ίση με 132 HB με τυπική απόκλιση 10,5 και χωρίς να εμφανίζεται διαφοροποίηση στα τμήματα με βλάβες και χωρίς. Συνεπώς υπολογίζεται μια μέση τιμή εφελκυστικής αντοχής ίση με 463 MPa, η οποία είναι πολύ κοντά με τις μετρήσεις από τα πειράματα εφελκυσμού (μέση τιμή 410 MPa) και υψηλότερη από την τιμή των κανονιστικών διατάξεων.

Σχ. 8 Αποτελέσματα δοκιμών εφελκυσμού χάλυβα

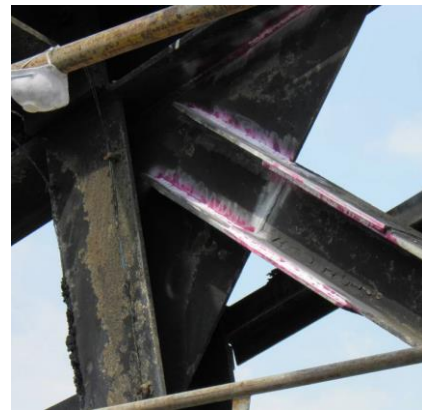
Σχ. 9 Έλεγχος συγκολλήσεων με δεισδυτικά υγρά

παραμόρφωσης κατά τη διάρκεια της πυρκαγιάς. Οι συγκολλήσεις που ελέγχθηκαν ήταν μεταξύ διαγωνίων, ορθοστατών και χορδής στα κύρια δικτυώματα τη γέφυρας του ταινιόδρομου συμπεριλαμβάνοντας και περιοχές όπου πιθανολογείται ότι η θερμοκρασία κατά τη διάρκεια της πυρκαγιάς έφτασε στη μέγιστη τιμή της. Συνολικά ελέγχθηκαν οι συγκολλήσεις σε τέσσερις διαφορετικούς κόμβους. Κάθε κόμβος αποτελείται από επτά εξωραφές άρα συνολικά εξετάστηκε η κατάσταση εικοσιοκτώ διαφορετικών συγκολλήσεων, σε καμία από τις οποίες δεν διαπιστώθηκαν βλάβες.

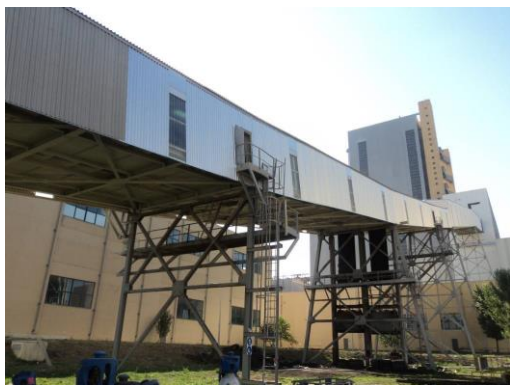
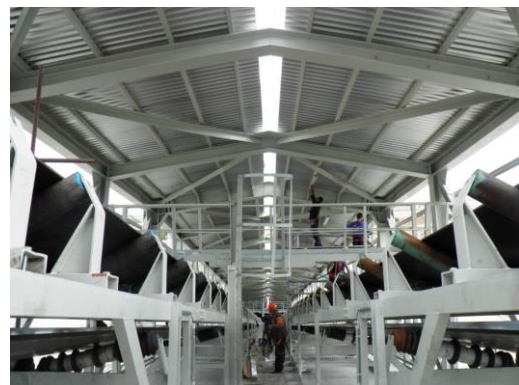
Σχ. 12. Αποψη από το εσωτερικό και εξωτερικό της γέφυρας μετά το πέρας των εργασιών

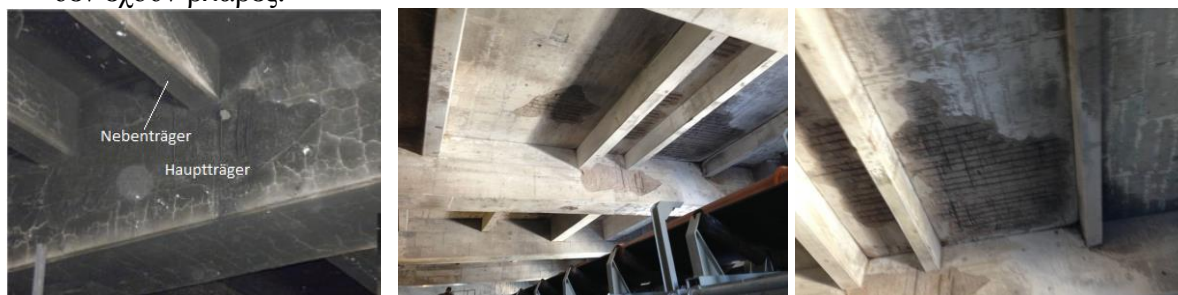
1. Οι βλάβες περιορίζονται σε μία μεσαία ζώνη του κτιρίου πάνω από τους ταινιοδρόμους 10.1/10.2 στους οποίους είχε εκδηλωθεί πυρκαγιά.
2. Οι βλάβες αφορούν κυρίως την κάτω παρειά της στάθμης +52.30, και δευτερευόντως τις κάτω παρειές των σταθμών +45.00-46.00 και +42.50-43.80.
3. Τα υποστυλώματα και οι πλαισιακοί κόμβοι κυρίων δοκών – υποστυλωμάτων δεν έχουν βλάβες.

Σχ. 14. Βλάβες στο φέροντα οργανισμό κτίριο Bunker

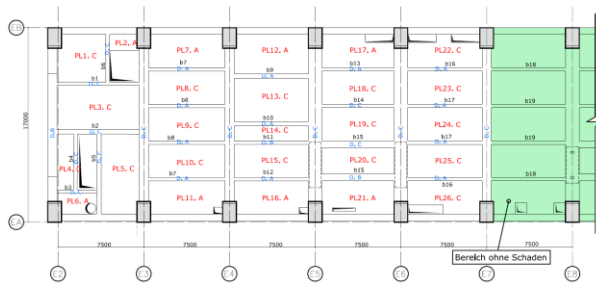
Από τα αποτελέσματα των οπτικών ελέγχων και των μετρήσεων έγινε κατάταξη των βλαβών του κάθε δομικού μέλους σε κατηγορίες (Πίνακας 3), οι οποίες εισήχθησαν και στα σχέδια (Σχ.15).

Σχ. 15. Κατάταξη βλαβών στις πλάκες της στάθμης +52.5m

Για αποκατάσταση των πλακών με βλάβες κατηγορίας C τοποθετήθηκαν και στις δυο διευθύνσεις ανθρακοελάσματα ινοπλισμένων πολυμερών (FRP). Τα ανθρακοελάσματα της κύριας διεύθυνσης αγκυρώθηκαν με μεταλλικά ελάσματα και μηχανικά αγκύρια. Στο σχήμα 17 φαίνεται ενδεικτικά μία πλάκα του κτιρίου μετά την αποκατάσταση της.

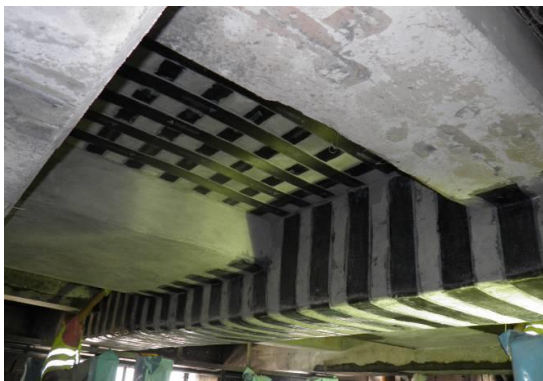
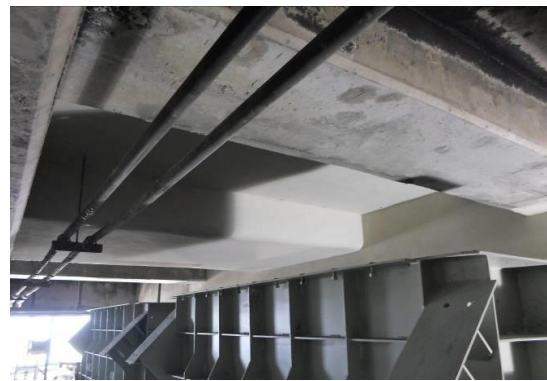
Σχ. 17. Άποψη πλάκας του κτιρίου bunker μετά την αποκατάσταση
