**ΕΝΙΣΧΥΣΗ ΚΑΙ ΑΠΟΚΑΤΑΣΤΑΣΗ ΤΟΥ ΑΘΛΗΤΙΚΟΥ ΚΕΝΤΡΟΥ
«ΔΗΜΗΤΡΙΟΣ ΒΙΚΕΛΑΣ» - ΚΛΕΙΣΤΗ ΑΙΘΟΥΣΑ Β ΣΤΗΝ ΕΡΜΟΥΠΟΛΗ
ΣΥΡΟΥ**

1. ΠΕΡΙΛΗΨΗ

**STRENGTHENING AND RESTORATION OF "DIMITRIOS VIKELAS"
ATHLETIC CENTER - B BUILDING IN HERMOUPOLIS, SYROS**

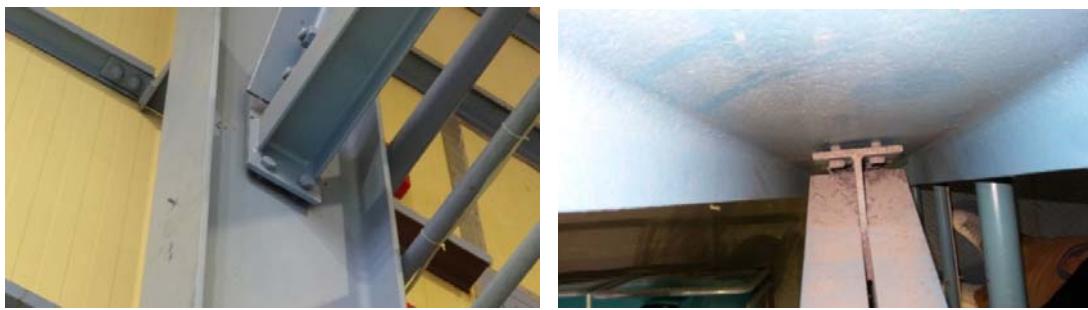
Εικ. 2: Σύνδεση με χαλαρή κοχλίωση.

- ε) Χαλάρωση κογλιώσεων σε σημαντικά στοιχεία (λχ κατακόρυφοι σύνδεσμοι δυσκαμψίας) καθώς και στοιχείων ντίζας στη στέγη (Εικ. 2).
- στ) Σημαντική στρεπτική παραμόρφωση σε κατακόρυφα στοιχεία με ασήμαντη στρεπτική δυσκαμψία (στέγη - Εικ. 3 και 4).

Ακόμα, θα πρέπει να γίνουν εργασίες αποκατάστασης του υφιστάμενου φορέα, όπως σύσφιγξη κοχλιών και στοιχείων ντίζας, επεξεργασία και αποκατάσταση επιφανειών μεταλλικών στοιχείων με φαινόμενα διάβρωσης καθώς και ενίσχυση της θεμελίωσης σε σημεία όπου κρίνεται απαραίτητο (με πρόβλεψη για συγκεκριμένες φάσεις κατασκευής).

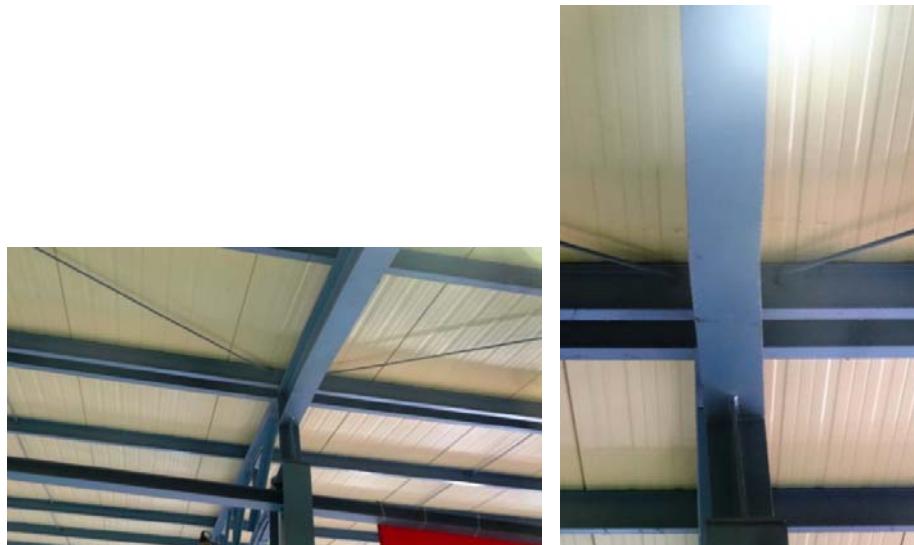
Εικ. 3: Ανεπαρκής σύνδεση δοκού-υπ/τος.

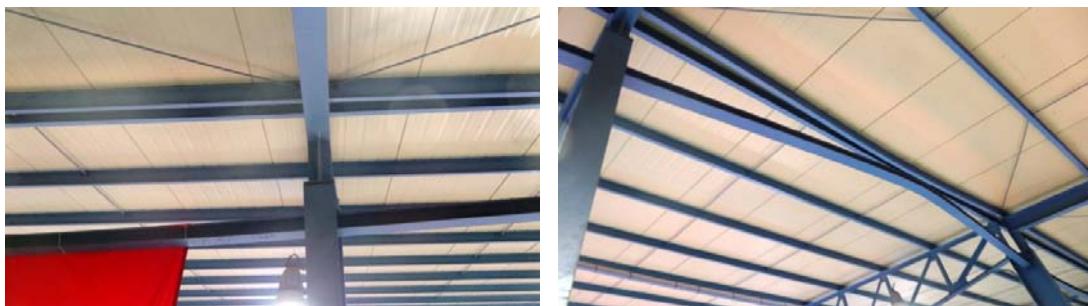
Εικ. 4: Μεταλλικά στοιχεία με σημαντικές παραμορφώσεις 2ας τάξεως.

- Προσθήκη οριζόντιων συνδέσμων δυσκαμψίας σε φατνώματα κοντά στον κορφιά.
- Προσθήκη στοιχείων στο κατακόρυφο επύπεδο μεταξύ των δικτυωμάτων προς πλευρική εξασφάλιση των τελευταίων.
- Αντικατάσταση μελών με πολύ σοβαρές βλάβες (παραμορφώσεις από φαινόμενα δευτέρας τάξεως).
- Αντικατάσταση συνδέσμων δυσκαμψίας που αστοχούν (βόρεια-νότια όψη και τομή).
- Αντικατάσταση κατακόρυφων στοιχείων των απολήξεων (ανώτερη στάθμη) των υπ/των της τομής.
- Ενίσχυση γωνιακών στέγης (άνω και κάτω πέλμα) με λεπτότοιχες δοκούς κοίλης διατομής και επιλεγμένων γωνιακών κορμού δικτυώματος στέγης με δοκούς γωνιακών.
- Αντικατάσταση τεγίδων και πύκνωση ή αντικατάσταση μηκίδων.

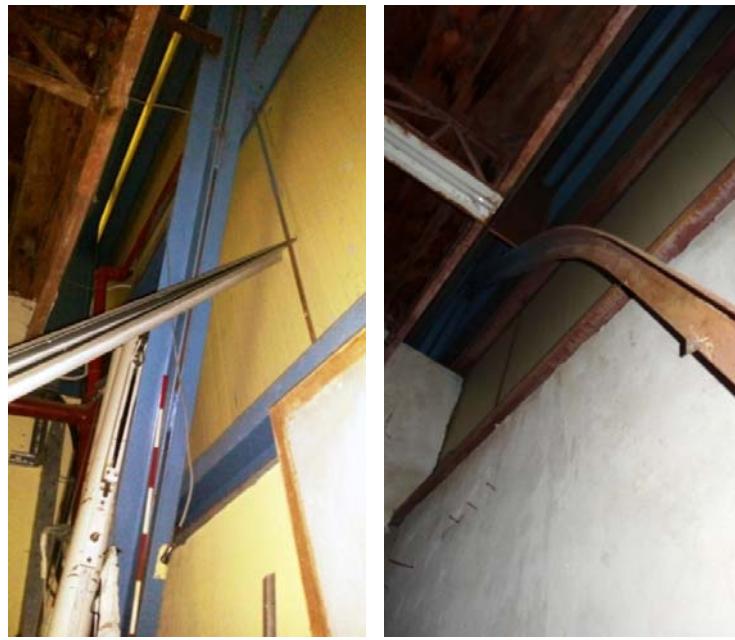
- α) Πολύ σημαντικές παραμορφώσεις λυγισμού συνδέσμου τύπου Λ στη νότια όψη του φορέα, καθώς και συνδετήριων δοκών διατομής HEA 100 στον άξονα της μεσαίας σειράς υποστυλωμάτων στη στάθμη + 8.70m (Εικ. 6).
- β) Πλάκες έδρασης υπ/των με σημαντική διάβρωση και ανεπαρκές πάχος ελασμάτων.
- γ) Έντονες ρηγματώσεις σε ορισμένες θέσεις του περιμετρικού τοιχείου (Εικ. 7β).
- δ) Σημαντική και πολύ σημαντική διάβρωση σε μεταλλικά στοιχεία (Εικ. 6β και 7α).

Εικ. 6: Μεταλλικός σύνδεσμος με οξείδωση και πολύ σημαντικές παραμορφώσεις 2ας τάξεως. Αριστερά ο έτερος σύνδεσμος του ίδιου συστήματος τύπου Λ (νότια όψη).

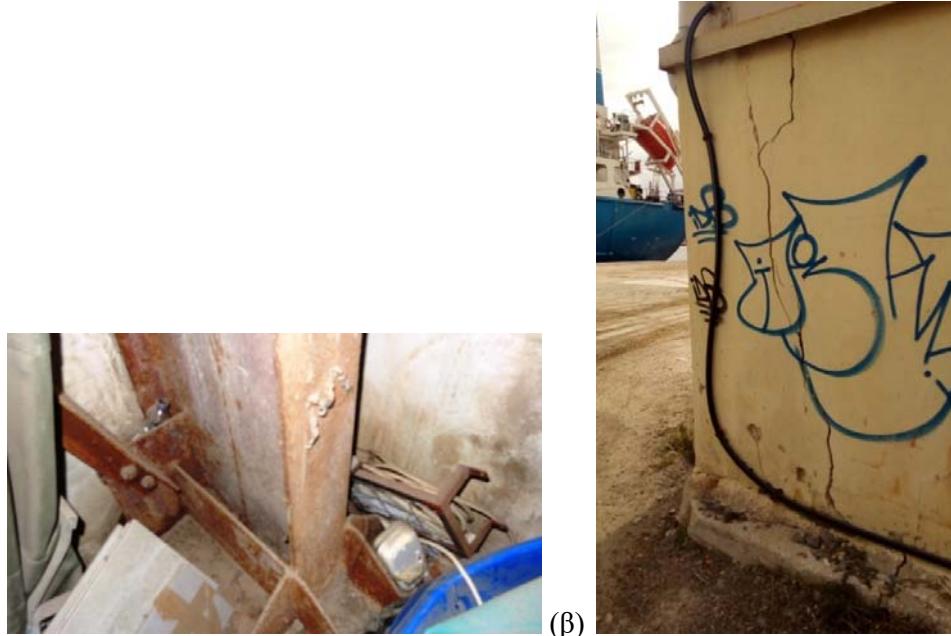
Εικ. 7: (a) Βάση υπ/τος με σημαντική οξείδωση και (β) τοιχείο πλινθοδομής με έντονη ρηγμάτωση.

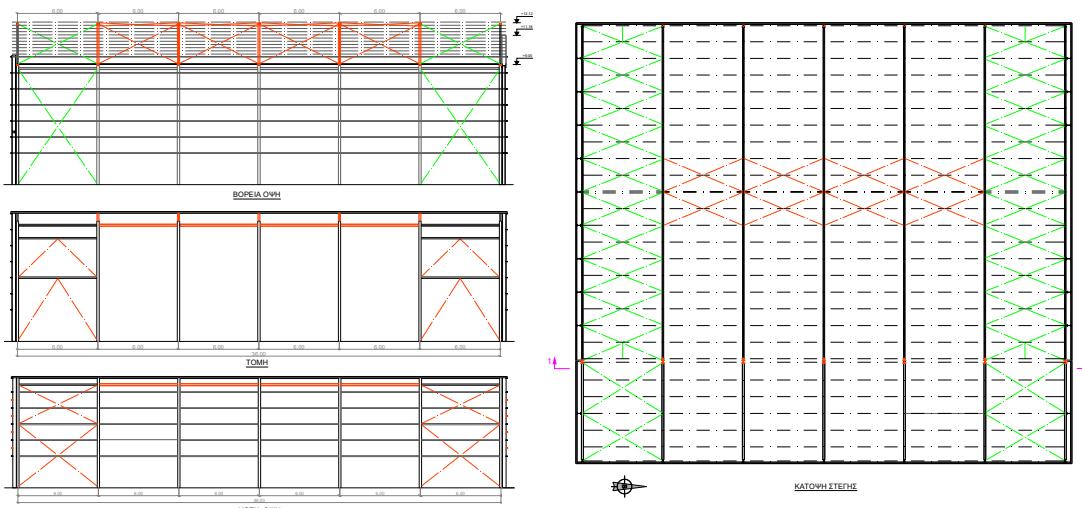
Σχ. 1: Σχηματική απεικόνιση επεμβάσεων (πράσινο: υφιστάμενοι σύνδεσμοι δυσκαμψίας, κόκκινο: επεμβάσεις).
