ΜΕΛΕΤΗ ΑΝΑΚΑΙΝΙΣΗΣ ΜΕ ΣΥΓΧΡΟΝΕΣ ΜΕΘΟΔΟΥΣ ΜΕΤΑΛΛΙΚΟΥ ΠΡΟΒΛΗΤΑ ΜΕΤΑ ΑΠΟ 35ΕΤΗ ΛΕΙΤΟΥΡΓΙΑ

Ευστράτιος Ανδριάνης,
Ακτομηχανικός-Λιμενολόγος & Περιβαλλοντολόγος Πολιτικός Μηχανικός
«ΑΝΔΡΙΑΝΗΣ ΚΑΙ ΣΥΝΕΡΓΑΤΕΣ Ι.Κ.Ε.»
Αθήνα, Ελλάδα
e-mail: sandrianis@andrianispartners.com

REHABILITATION STUDY WITH MODERN METHODS OF A STEEL JETTY AFTER 35 YEARS OF OPERATION

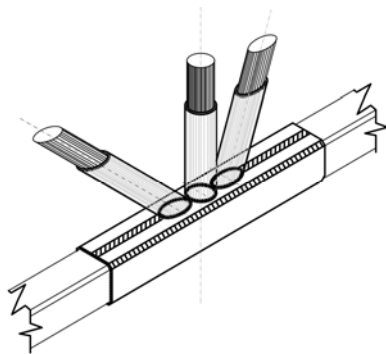
Για τις ενισχύσεις των έντονα διαβρωμένων κόμβων των κοιλοδοκών προβλέπονται προσθήκες ανεστραμμένου Π συγκολλημένων στις κάτω δοκούς των δύο (2) πλευρικών δικτυωμάτων, νότια και βόρεια των γεφυρωμάτων, ώστε να εξασφαλισθεί η συνεργασία των παλαιών με τις νέες δοκούς υπό μορφή “νάρθηκα” και στην άνω πλευρά των δοκών σαν “καπάκια” θα συγκολλούνται δύο (2) λάμες με ανάλογες κυκλικές και ελλειψοειδείς τομές για τις δύο (2) (ή τις τρεις (3) στο μέσον του ανοίγματος) για τα κυλινδρικά συγκολλητά μέλη των φθαρμένων κομβοσυνδέσεων στα οποία επίσης προβλέπεται να συγκολληθούν ημικυκλικοί “νάρθηκες”, οι οποίοι θα συγκολληθούν τόσο περιμετρικά, όσο και κατά μήκος τους ώστε να μην υπάρχει κανένα κενό μεταξύ του παλαιού και του νέου μέλους.

Σχ. 4: Τρισδιάστατη απεικόνιση των ενισχύσεων των διαβρωμένων μελών

Εξωτερικά οι μεταλλικοί “νάρθηκες” θα περιτυλιχθούν με συστήματα εύκαμπτων πολυμερών υφασμάτων (FRP: Fiber Reinforced Polymers) ιών υάλου, αφού προηγηθεί υδροβολή των μεταλλικών μερών με γλυκό νερό.

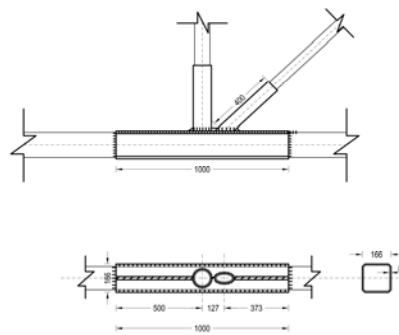
Σχ. 5: Όψη και κάτοψη των τυπικών ενισχύσεων των διαβρωμένων μελών
