ΑΝΑΔΙΑΡΡΥΘΜΙΣΗ ΚΑΙ ΕΠΕΚΤΑΣΗ ΤΟΥ ΝΗΠΙΑΓΩΓΕΙΟΥ ΤΗΣ ΓΕΡΜΑΝΙΚΗΣ ΣΧΟΛΗΣ ΑΘΗΝΩΝ

1. ΠΕΡΙΛΗΨΗ

CONVERSION AND EXTENSION OF THE KINDERGARTEN OF THE GERMAN SCHOOL IN ATHENS

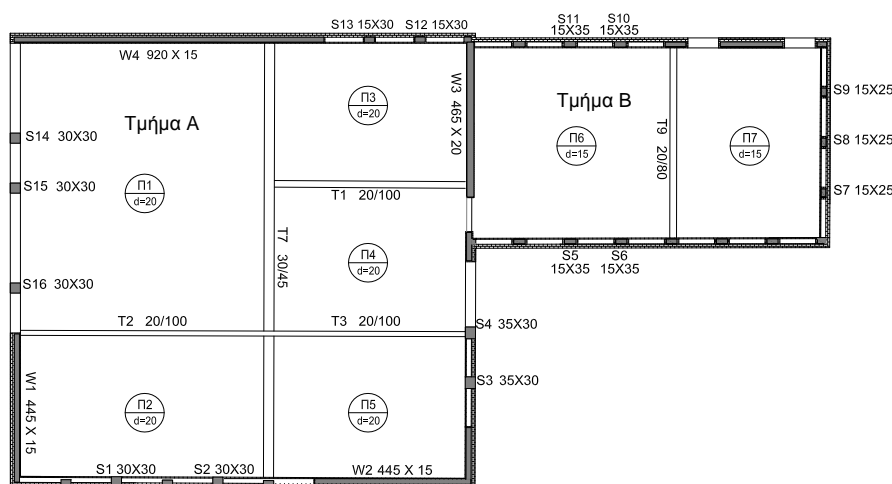
Σχ. 3 Κάτοψη δομικού συστήματος υφιστάμενου κτιρίου

Μια σημαντική απόκλιση μεταξύ των αρχικών σχεδίων και της αποτύπωσης ήταν η απουσία ενός τοιχείου οπλισμένου σκυροδέματος μήκους 5m κάτω από τη δοκό T7. Στη θέση του βρέθηκε οπτοπλινθοδομή που λειτουργούσε στην πραγματικότητα ως στήριξη της δοκού, καθώς μετά την καθαίρεσή του, η στηριζόμενη σε αυτόν πλάκα εμφάνισε βέλος 1-2cm. Επιπλέον, πάνω από την πλάκα σκυροδέματος του Τμήματος Α, υπήρχε μια

Οι παραπάνω επεμβάσεις και η απουσία του τοιχείου σκυροδέματος 5m άλλαξαν σημαντικά το στατικό σύστημα του κτιρίου, ιδίως σε ό,τι αφορά στην παραλαβή των κατακόρυφων φορτίων. Για την μείωση των φορτίων αποφασίστηκε η καθαίρεση της δεύτερης πλάκας σκυροδέματος του Τμήματος Α και του ελαφροσκυροδέματος πλήρωσης του Τμήματος Β. Επίσης, λόγω του περιορισμένου χρόνου εκτέλεσης του έργου επιλέχθηκαν ξηρές μέθοδοι δόμησης. Χρησιμοποιήθηκαν πρότυπες διατομές χάλυβα για την αντικατάσταση των καθαιρεμένων δομικών στοιχείων και ελασμάτα και υφάσματα ινοπλισμένων πολυμερών άνθρακα (FRP) για την ενίσχυση των υπόλοιπων στοιχείων. Ειδικότερα, ελήφθησαν τα ακόλουθα μέτρα (Σχ. 4):

- Αντικατάσταση των καθαιρεμένων δοκών με μεταλλικές HEA260.
- Προσθήκη τριών υποστυλωμάτων SHS200x8 για αποκατάσταση της στήριξης της T7.
- Ενίσχυση της T7 με υφάσματα FRP.
- Ενίσχυση των πλακών Π2, Π4 και της Π1 περιμετρικά της οπής με ελάσματα FRP.
- Ενίσχυση των οριζόντιων στοιχείων, που απομένουν μετά τη διάνοιξη των οπών των κουφωμάτων στα τοιχεία, με υφάσματα FRP ώστε να λειτουργήσουν σαν δοκοί.

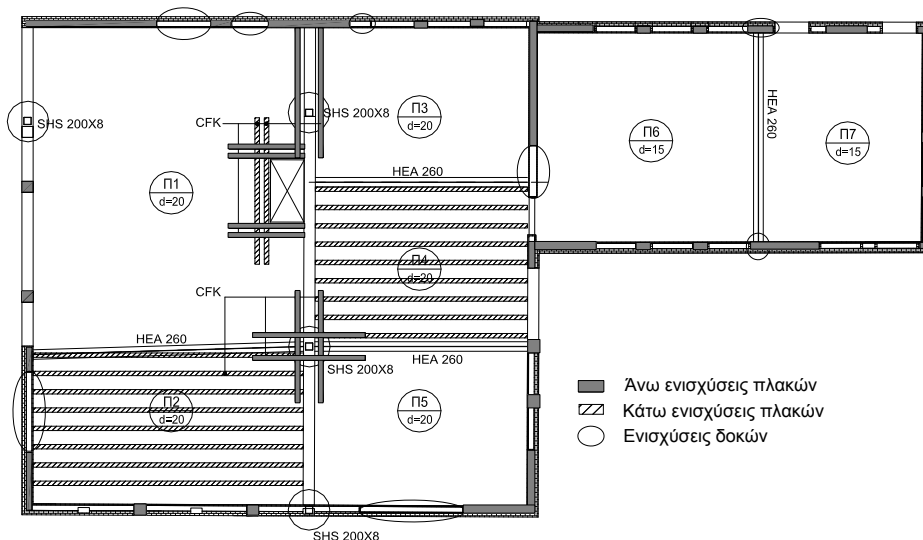
Σχ. 4 Επεμβάσεις στο υφιστάμενο κτίριο

- Καθαίρεση δοκών T1, T2, T3 ύψους 1m στο Τμήμα Α και T9 ύψους 0,80m στο Τμήμα Β για εξασφάλιση απαιτούμενου ελάχιστου ελεύθερου ύψους (περίπου 2,90m).
- Διάνοιξη οπών και καθαίρεση τμημάτων του κελύφους για δημιουργία νέων κουφωμάτων στην περίμετρο.
- Διάνοιξη οπής 90x170cm στην πλάκα του Τμήματος Α για την κατασκευή skylight.
- Μετατόπιση ενός υποστυλώματος του Τμήματος Α για διαμόρφωση εισόδου ΑΜΕΑ.

Τα οριζόντια στοιχεία που προέκυψαν από τη διάνοιξη των οπών των κουφωμάτων στα τοιχεία (Σχ. 7) και η δοκός T7 (Σχ. 3), ενισχύθηκαν με υφάσματα FRP μονής διεύθυνσης κατά μήκος του εφελκυστικού κάτω πέλματος για αύξηση της καμπτικής τους αντοχής. Πρόσθετα υφάσματα τοποθετήθηκαν και εγκάρσια στις δοκούς τα οποία επικολλήθηκαν στις παρειές και στο πέλμα της δοκού και αγκυρώθηκαν στην πλάκα με χρήση ειδικών
