ΑΠΟΚΡΙΣΗ ΣΕ ΕΚΡΗΞΗ ΜΕΤΑΛΛΙΚΩΝ ΦΟΡΕΩΝ ΜΟΝΑΔΑΣ ΠΑΡΑΓΩΓΗΣ ΡΕΥΜΑΤΟΣ

Το καλοκαίρι του 2011 σημειώθηκε ισχυρή έκρηξη σε μονάδα παραγωγής ρεύματος στην Κύπρο. Από την έκρηξη προκλήθηκαν σοβαρές βλάβες στη μονάδα και διεκόπη πλήρως η λειτουργία της. Στην παρούσα εργασία ποσοτικοποιείται η φόρτιση που αντιστοιχεί στην έκρηξη και αξιολογείται η απόκρισή των φορέων. Επισημαίνεται η σημαντική αξία του πλάστιμου σχεδιασμού και παρουσιάζονται παραδείγματα αποκατάστασης.

RESPONSE TO BLAST LOADING OF POWER PLANT STEEL STRUCTURES

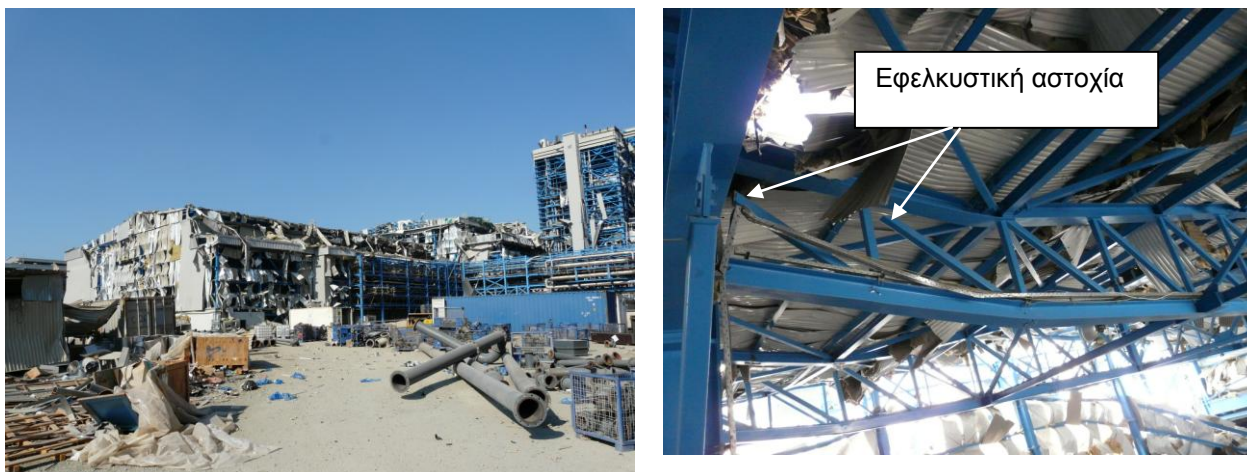
Τα αποτελέσματα αυτά συμβαδίζουν με τις παρατηρηθείσες αστοχίες, όπως φαίνεται και στην ακόλουθη εικόνα.

Εικ. 6 Παρατηρηθείσα αστοχία - Αριστερά: Γενική άποψη - Δεξιά: Αστοχία ζευκτού.

Καθίσταται προφανές από τα παραπάνω ότι η εφαρμογή πλαστικού σχεδιασμού επέτρεψε στο φορέα να υποστεί φόρτιση εικοσαπλάσια του σχεδιασμού χωρίς κατάρρευση. Με τον τρόπο αυτό, η ζημιά περιορίστηκε στους φορείς και δεν υπήρξαν επιπτώσεις στο μηχανολογικό εξοπλισμό, γεγονός που επέτρεψε την ταχεία αποκατάσταση της λειτουργίας της μονάδας.

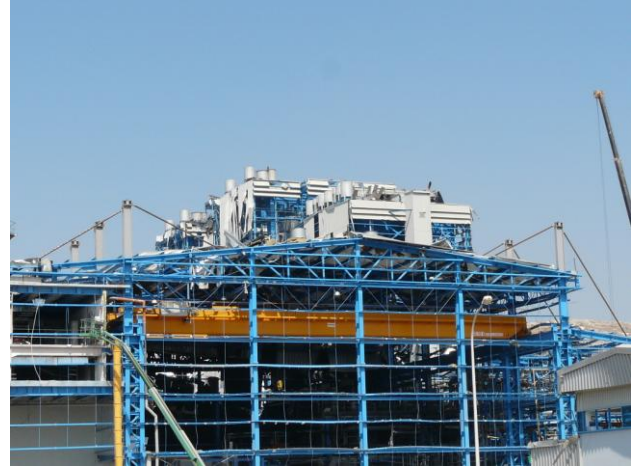
Εικ. 7 Αποκατάσταση - Αριστερά: Προσομοίωμα σχεδιαμού - Δεξιά: Υλοποίηση.

Παρά την ικανοποιητική συμπεριφορά των φορέων σε ένα ιδιαίτερα ακραίο γεγονός, έχει εξαντληθεί η αντοχή τους και απαιτείται η αντικατάστασή τους. Λόγω της σημαντικής αξίας του εξοπλισμού στο εσωτερικό των κτηρίων, οι εργασίες αποκατάστασης πρέπει να διασφαλίσουν ότι δεν θα υπάρξει πιθανότητα πτώσης στοιχείων.

Όλες οι εργασίες θα διεξαχθούν από το εξωτερικό του κτηρίου, ώστε να μην απαιτηθεί παρουσία προσωπικού εντός του κτηρίου. Η λύση που εφαρμόστηκε περιελάμβανε τα ακόλουθα:

- Επέκταση των υποστυλωμάτων καθ' ύψος.
- Πρόσδεση αναρτήρων στη νέα κορυφή των υποστυλωμάτων.
- Σύνδεση των αναρτήρων με τα ζευκτά σε θέσεις πέραν των πλαστικών αρθρώσεων.
- Σταδιακή αντικατάσταση των ζευκτών.
