## ΜΕΛΕΤΗ ΦΕΡΟΥΣΑΣ ΙΚΑΝΟΤΗΤΑΣ ΚΑΙ ΜΕΤΡΑ ΕΝΙΣΧΥΣΗΣ ΚΑΙ ΣΥΝΤΗΡΗΣΗΣ ΟΔΙΚΗΣ ΓΕΦΥΡΑΣ ΤΥΠΟΥ BAILEY

Στην εργασία αυτή παρουσιάζεται μια έρευνα βασιζόμενη σε πειραματικά δεδομένα και συνοδευόμενη από αναλυτική μελέτη πάνω στη εκτίμηση της φέρουσας ικανότητας μιας παλαιάς χαλύβδινης δικτυωτής οδικής γέφυρας τύπου Bailey που εξακολουθεί να είναι σε λειτουργία. Τούτο επιτυγχάνεται μέσω επιτόπιων μετρήσεων υπό στατικά και δυναμικά φορτία, όσο και πειραματικών αποτελεσμάτων που αφορούν τις ιδιότητες του χάλυβα που έχει χρησιμοποιηθεί. Μορφώνεται ένα αναλυτικό προσομοίωμα του φορέα και εκτιμάται η φέρουσα ικανότητα της γέφυρας σε σεισμικά φορτία και ανεμοπίεση σύμφωνα με τους ισχύοντες κανονισμούς. Βάσει των πειραματικών και των αναλυτικών αποτελεσμάτων προτείνονται ενισχύσεις σε διάφορα μέλη και η τοποθέτηση μεσοβάθρου ούτως ώστε να εξασφαλίζεται η αντοχή του φορέα βάσει των σημερινών απαιτήσεων. Επίσης γίνεται εκτίμηση της απομένουσας διάρκειας ζωής της γέφυρας έναντι κόπωσης λαμβανομένων υπόψιν και των προτεινόμενων ενισχύσεων.

# EVALUATION OF CAPACITY AND STRENGTHENING - MAINTENANCE MEASURES OF A BAILEY-TYPE ROAD BRIDGE

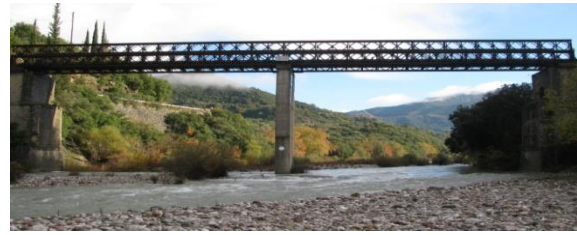
την κάλυψη αναγκών οδήγησε τη τοπική αυτοδιοίκηση να κατασκευάσει μεσόβαθρο για την υποστήριξη του φορέα.

Φωτ. 2 Η γέφυρα Μπανιά με το μεσόβαθρο

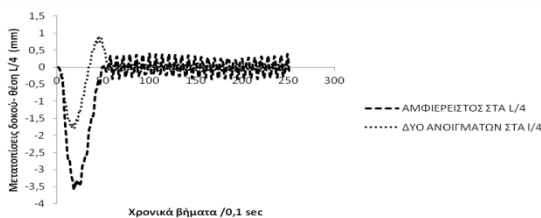
Από τα ζητούμενα της εργασίας ήταν να διαπιστωθεί το κατά πόσο μια τέτοια τοποθέτηση μεσοβάθρου ήταν αποτελεσματική. Αυτό μπορεί να γίνει αντιληπτό από τα διαγράμματα που ακολουθούν.

Σχ. 7 Διάγραμμα μετατοπίσεων για διέλευση 1 οχήματος κλάσης 12

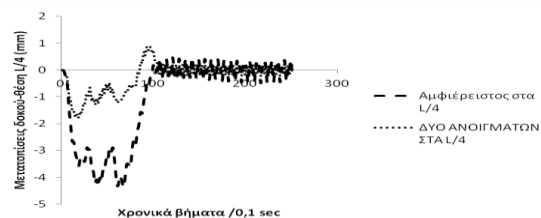
Σχ. 8 Διάγραμμα μετατοπίσεων για διέλευση 3 οχημάτων κλάσης 12
