ΜΕΛΕΤΗ ΑΝΑΚΑΙΝΙΣΗΣ ΜΕ ΣΥΓΧΡΟΝΕΣ ΜΕΘΟΔΟΥΣ ΜΕΤΑΛΛΙΚΟΥ ΠΡΟΒΛΗΤΑ ΜΕΤΑ ΑΠΟ 35ΕΤΗ ΛΕΙΤΟΥΡΓΙΑ

Ευστράτιος Ανδριάνης,
Ακτομηχανικός-Λιμενολόγος & Περιβαλλοντολόγος Πολιτικός Μηχανικός
«ΑΝΔΡΙΑΝΗΣ ΚΑΙ ΣΥΝΕΡΓΑΤΕΣ Ι.Κ.Ε.»
Αθήνα, Ελλάδα
e-mail: sandrianis@andrianispartners.com

REHABILITATION STUDY WITH MODERN METHODS OF A STEEL JETTY AFTER 35 YEARS OF OPERATION

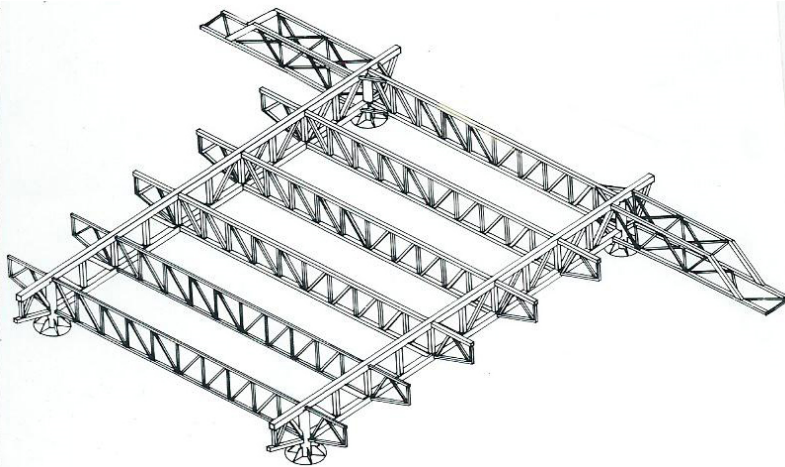
Σχ. 6: Τρισδιάστατη απεικόνιση των δικτυωμάτων της μεταλλικής εξέδρας

Ο αρχικά προβλεπόμενος εξοπλισμός της εξέδρας είχε μικρότερα φορτία από αυτόν που εγκαταστάθηκε στην συνέχεια με αποτέλεσμα και η εξέδρα να χρειάζεται στατικές ενισχύσεις -όχι μόνο για λόγους οξειδωσης- με συγκολλητά ελάσματα σε ορισμένα μέλη των κυρίων δικτυωτών φορέων.
