## **ΝΕΑ ΠΤΕΡΥΓΑ ΧΕΙΡΟΥΡΓΕΙΩΝ Γ.Ν. ΑΘΗΝΩΝ ΕΥΑΓΓΕΛΙΣΜΟΣ**

**Δημήτριος Ευστρατιάδης**  
Πολιτικός Μηχανικός  
Ελληνική Μελετητική Α.Τ.Ε.  
Αθήνα, Ελλάδα  
e-mail:info@hellinikimeletitiki.gr

### **1. ΠΕΡΙΛΗΨΗ**

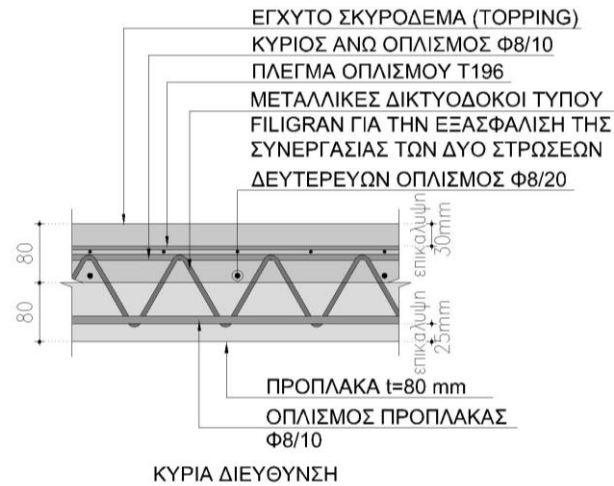
Ο φορέας του δαπέδου συμπληρώνεται από προκατασκευασμένες πλάκες ωπλισμένου σκυροδέματος, οι οποίες εδράζονται στον μεταλλικό φορέα μέσω λωρίδων neoprene. Πάνω από αυτές διαστρώνεται επί τόπου έγχυτο γαρμπιλόδεμα πάχους 8cm ( topping ). Η προμελέτη προέβλεπε πλάκες με οπές ( hollow core slabs). Κατά την οριστική μελέτη όμως αυτές αντικαταστάθηκαν από συμπαγείς, για τρεις βασικούς λόγους: Κατ αρχήν θα υπήρχε δυσκολία τοποθέτησης των πολυάριθμων αναρτήσεων κατά την κατασκευή, κυρίως όμως υπήρχε ανάγκη ενός ισότροπου και όχι ορθότροπου υλικού για την αύξηση της δύσκαμπψίας για τον έλεγχο ταλαντώσεων .

Σχημ. 3- Τυπικές τομές γεωμετρίας και οπλισμού πλάκας δαπέδου

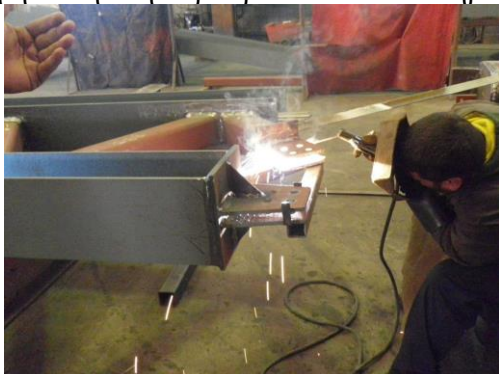
Φωτ. 1 – Εργοταξιακή συγκόλληση ελασμάτων δικτυώματος

Οι μεγαλύτερες δυσκολίες που συνάντησε ο ανάδοχος κατά την κατασκευή εντοπίστηκαν στις συνδέσεις των μεταλλικών τεγίδων και δικτυωμάτων με τα τοιχώματα. Σε τέτοιες θέσεις έγιναν παραλλαγές των οπλισμικών διατάξεων, ώστε να διευκολυνθεί η τοποθέτηση. Επιπροσθέτως, δόθηκε έμφαση στον σωστό συντονισμό και τη συνεργασία μεταξύ των συνεργείων όπλισης σκυροδέματος και ανέγερσης μεταλλικού φορέα. Τέλος, καθυστερήσεις προκάλεσε και η διαδικασία της πυροβαφής, η οποία εφαρμόστηκε γενικά στο εργοστάσιο. Η απαίτηση για μεγάλα πάχη βαφής, έως και 4,8mm, ειδικά στα μέλη με κοίλες διατομές, σε συνδυασμό με τις χαμηλές θερμοκρασίες και τις υψηλές υγρασίες του χειμώνα, συνετέλεσαν σε μεγάλους χρόνους στεγνώματος. Για τον λόγο αυτό, σε κάποια μέλη η παθητική πυροπροστασία ολοκληρώθηκε με πινέλο στο εργοτάξιο.

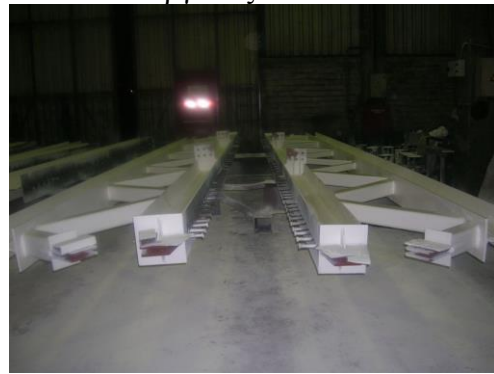
Φωτ. 2 – Πυροβαφή δικτυωμάτων στο εργοστάσιο

Τα χαλύβδινα στοιχεία της ανωδομής πυροπροστατεύτηκαν με πυράντοχη βαφή (intumescent coating) για χρόνο πυραντίστασης R90. Τα μεταλλικά υποστύλωματα επενδύονται σύμφωνα με την αρχιτεκτονική μελέτη. Για τον λόγο αυτό εξετάστηκε τεχνικοοικονομικά και η λύση να γίνει η επένδυση αυτή πυράντοχη, συμπληρωματικά ή εναλλακτικά της πυροβαφής, καθώς και η πλήρωσή των στύλων SHS με άοπλο σκυρόδεμα. Σύμφωνα με την έρευνα αυτή, η πιο άρτια τεχνικά και συμφέρουσα οικονομικά λύση, ήταν αυτή της πυροβαφής.

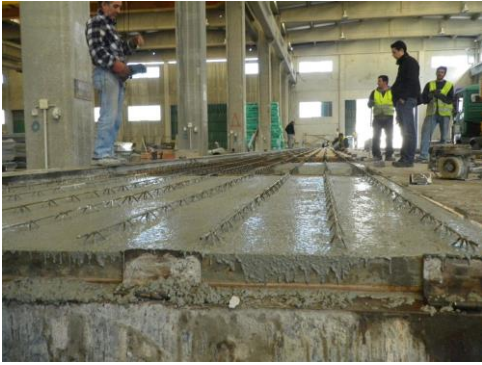
Φωτ. 3 – Διάστρωση σκυροδέματος προπλακών

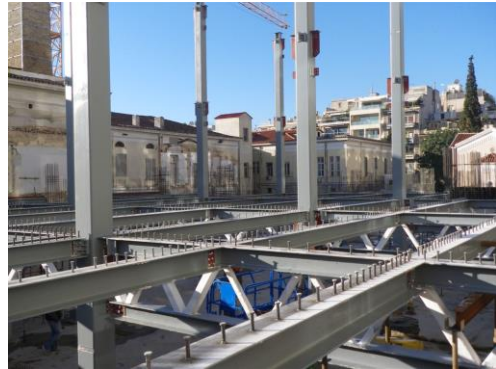
Φωτ. 4 – Ανέγερση μεταλλικού φορέα οροφής ισογείου

Η ανέγερση του μεταλλικού φορέα υποβοηθήθηκε από τον οικοδομικό γερανό του γενικού εργολάβου, ο οποίος χρησιμοποιείτο παράλληλα για την τοποθέτηση των προπλακών, τη μεταφορά των μεταλλότυπων κ.α. Οι φάσεις κατασκευής ανά όροφο ήταν οι εξής: Κατ' αρχήν σκυροδέτηση των τοιχωμάτων έως τον πυθμένα των ενσωματούμενων ελασμάτων των συνδέσεων με τις χαλύβδινες δοκούς. Στη συνέχεια η τοποθέτηση των τελευταίων, η σκυροδέτηση των τοιχωμάτων έως τον πυθμένα των προπλακών, η τοποθέτηση των προπλακών και η ισχυρή σύνδεση με τα τοιχώματα για την παραλαβή της σεισμικής τέμνουσας και τέλος η όπλιση και κατόπιν η διάστρωση του σκυροδέματος του topping. Να σημειωθεί ότι τα μεταλλικά υποστυλώματα είχαν μεταφερθεί και ανεγερθεί σε όλο τους το ύψος σε αρχικό στάδιο.

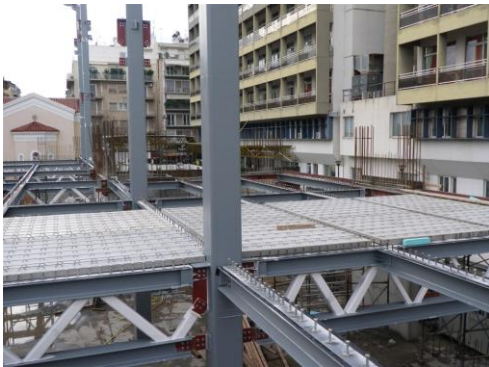
Φωτ. 5 – Τοποθέτηση προπλακών

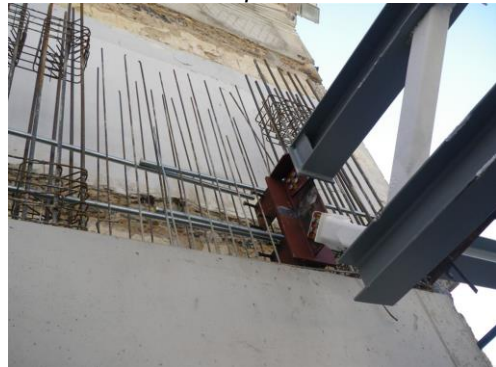
Φωτ. 6 Τοποθέτηση σύνδεσης διακτινώματος σε τοίχείο

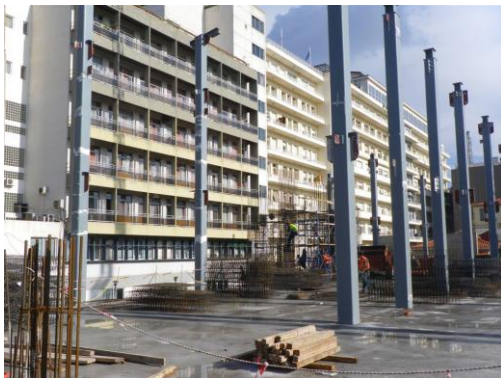
Φωτ. 7 – Ανεγερμένα υποστυλώματα

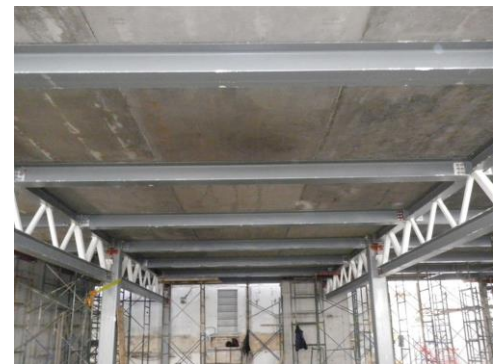
Φωτ. 8 – Φορέας οροφής ισογείου

Προκειμένου να εξασφαλιστεί η ευστάθεια του φορέα, συνδέθηκε προσωρινά το κάτω πέλμα των δικτυωμάτων με τα μεταλλικά υποστυλώματα στο ισόγειο, ώστε να δημιουργηθούν συνδέσεις ροπής. Παράλληλα, στην άλλη διεύθυνση, η δυσκαμψία ενισχύθηκε με προσωρινές διαγώνιους συνδέσμους δυσκαμψίας (ντίζες). Επίσης, οι ακραίες μεταλλικές τεγίδες και δικτυώματα παρέμεναν υποστυλωμένες μέχρι την ωρίμανση του topping.
