## Ο ΚΥΡΙΟΣ ΦΟΡΕΑΣ ΤΟΥ ΘΟΛΟΥ ΤΟΥ ΚΕΝΤΡΟΥ ΠΛΗΡΟΦΟΡΗΣΗΣ- ΒΙΒΛΙΟΘΗΚΗΣ «ΣΤΕΛΙΟΣ ΙΩΑΝΝΟΥ»

**Δημήτριος Ευστρατιάδης**  
Πολιτικός Μηχανικός  
Ελληνική Μελετητική Α.Τ.Ε.  
Αθήνα, Ελλάδα  
e-mail:de@hellinikimeletitiki.gr

Η εργασία επικεντρώνεται στη μελέτη, βιομηχανοποίηση, ανέγερση, επιφανειακή προστασία, ποιοτικό έλεγχο και επιθεώρηση του κύριου φορέα από δομικό χάλυβα του θόλου, ανοίγματος 40m, του Κέντρου Πληροφόρησης-Βιβλιοθήκης « Στέλιος Ιωάννου».

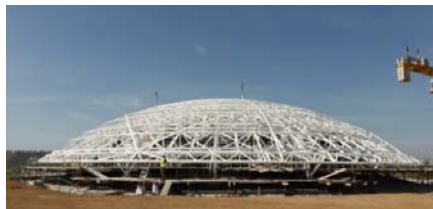
Φωτ. 1 - Ολοκληρωμένος φορέας θόλου

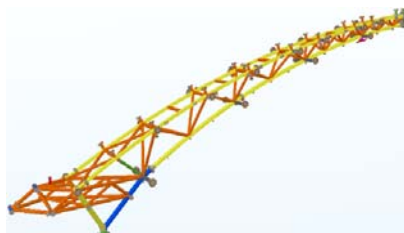
Σχ. 1 - Ακτινικό τριγωνικό δικτύωμα

Ο κύριος φορέας αποτελείται από 8 επίπεδα και 8 τριγωνικά ακτινικά δικτυώματα, τα οποία συμπληρώνονται από τριγωνικά περιφερειακά δικτυώματα. Τα κύρια ακτινικά δικτυώματα εδράζονται στο κάτω μέρος του θόλου σε σφαιρικά εφέδρανα. Όλοι οι προαναφερθέντες φορείς αποτελούνται από κοίλες καμπύλες στρογγυλές διατομές (CHS). Στην κορυφή του θόλου υπάρχει οριζόντιος κεντρικός δικτυωματικός δακτύλιος με πέλματα από συγκολλητές διατομές ( I & I/BOX). Όλες οι κοίλες διατομές του κύριου φορέα κατασκευάστηκαν από χάλυβα ποιότητας S355J2H κατά EN10210-1 ( θερμικώς επεξεργασμένες ).

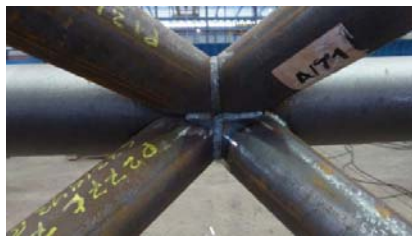
Φωτ. 3 - Συγκολλητός κόμβος 2 επιπέδων

Όλες οι συγκολλήσεις είναι πλήρους αντοχής, εσωραφές, εξωραφές ή συνδυασμός τους. Όπως είναι αναμενόμενο για δικτυωματικούς φορείς με πέλματα και διαγώνια από διατομές CHS, οι περισσότερες συνδέσεις είναι συγκολλητές (επίπεδες ή πολυεπίπεδες τύπου K). Προκειμένου να είμαστε εντός της ισχύος εφαρμογής των εξισώσεων του EN 1993-1-8 §7.4 και να μπορέσουν να αγνοηθούν οι δευτερεύουσες ροπές, δόθηκε συγκεκριμένη εκκεντρότητα σε κάθε κόμβο. Βάσει αυτής, στις περισσότερες περιπτώσεις αυξήθηκε η υπερκάλυψη(OV) σε ποσοστό >25%. Συνεπώς, οι συνδέσεις αυτές είχαν αυξημένη δυσκολία, τόσο ως προς τις ίδιες τις συγκολλήσεις, όσο και ως προς τις κοπές ακριβείας των διαγωνίων. Σε κάποιες θέσεις με μεγάλα εντατικά μεγέθη, όπως πχ η έδραση των δικτυωμάτων, οι κόμβοι είναι ενισχυμένοι με μεταλλικές πλάκες πάχους έως 40mm.

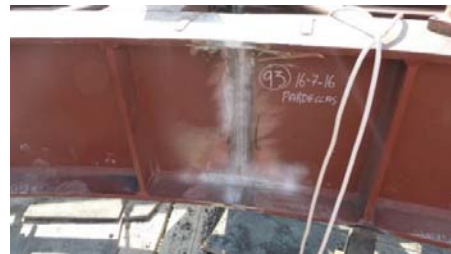
Φωτ. 7 – Εργοταξιακή εσωραφή δακτυλίου

Πολλές συγκολλήσεις υπάρχουν και στον δικτυωματικό δακτύλιο στην κορυφή του θόλου, όπου τα πέλματα, όπως προαναφέραμε, είναι συγκολλητά. Εκεί υλοποιήθηκαν συνεχείς εσωραφές και εξωραφές μήκους >30m. Προκειμένου να ελαχιστοποιηθεί η στρέβλωση των επιμέρους ελασμάτων, χρησιμοποιήθηκαν μόνιμα ή προσωρινά ( μέσω tack welds ) ενισχυτικά ελάσματα.

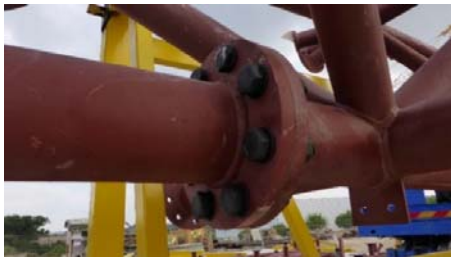
Φωτ. 8 - Αποκατάσταση συνέχειας

Οι περισσότερες από τις κύριες κοχλιωτές συνδέσεις αφορούν στις εργοταξιακές αποκαταστάσεις συνέχειας μεταξύ των πελμάτων των δικτυωμάτων. Η σημαντικότερη όμως κοχλιωτή σύνδεση στο έργο είναι αυτή μεταξύ των ακτινικών δικτυωμάτων και του δακτυλίου στην κορυφή του θόλου. Κοχλιωτή είναι και η σύνδεση του μεταλλικού φορέα στο σφαιρικό εφέδρανο, όπου η πλάκα έδρασης του φορέα έχει διαστάσεις 50X500X1050mm, με πρόβλεψη για την επιθεώρηση, συντήρηση και πιθανή αντικατάσταση των εφεδράνων.

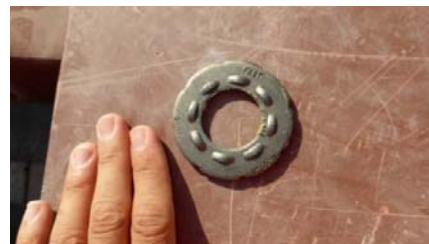
Φωτ. 10 - Ροδέλα D.T.I.

Στο έργο χρησιμοποιήθηκαν 2 τύποι κοχλιών. Στις κύριες συνδέσεις τοποθετήθηκαν προεντεταμένοι «μαύροι» κοχλίες τύπου HR-10.9, κατά EN14399-3. Η μέθοδος σύσφιγξης που επιλέχτηκε ήταν η μέθοδος D.T.I. ( Direct Tension Indicator Method). Αυτή έγκειται στη χρήση ειδικών D.T.I. ροδέλων, κατά EN14399-9, με συμπιεζόμενες προεσοχές, που διευκολύνουν πάρα πολύ την επιθεώρηση. Στις δευτερεύουσες συνδέσεις οι κοχλίες είναι μη προεντεταμένοι, κατηγορίας 8.8 κατά EN15048, εν θερμώ γαλβανισμένοι.

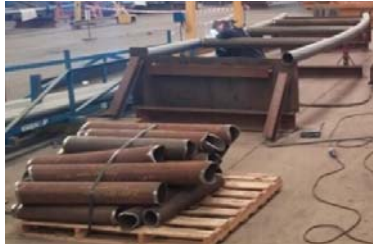
Φωτ. 13 - Βιομηχανοποιημένα διαγώνια CHS

Ο μεγαλύτερος χρόνος βιομηχανοποίησης στο έργο αφορούσε στην κοπή των διαγωνίων μελών διατομής CHS των δικτυωμάτων. Προκειμένου να επιτευχθεί η απαιτούμενη ακρίβεια και ταχύτητα παραγωγής, την εργασία ανέλαβε εξειδικευμένη εταιρεία. Η μέθοδος που επιλέχθηκε ήταν η αυτόματη κοπή με plasma ( automatic plasma cutting), με χρήση ειδικού λογισμικού, που υπολόγιζε αυτόματα τις κοπές, με δεδομένη τη γεωμετρία της σύνδεσης.

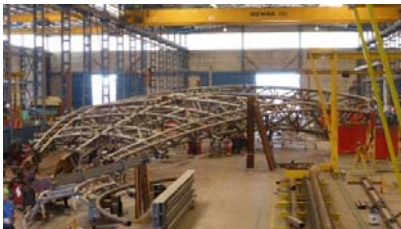
Φωτ. 15 - Προσυναρμολόγηση τμήματος φορέα

Λόγω της σφαιρικής γεωμετρίας του φορέα, τα πέλματα όλων των δικτυωμάτων έπρεπε να καμπυλωθούν. Η μεγάλη ακτίνα καμπυλότητας και γενικότερα η ικανοποίηση των ορίων του EN1090-2 §6.5.4e, επέτρεψε τη χρήση ψυχρής διαμόρφωσης ( cold forming), σε θερμοκρασία περίπου 550°C, σε εξειδικευμένο προμηθευτή. Η κάμψη του μέλους γινόταν με την εισαγωγή του σε ειδικό μηχάνημα με 3 περιστροφικούς άξονες. Αντιθέτως, τα πέλματα των καμπύλων, ως προς τον ασθενή τους άξονα όμως, διατομών τύπου Ι και Ι/box, στον κεντρικό δακτύλιο, κατασκευάστηκαν από επίπεδες πλάκες και δεν καμπυλώθηκαν, αφού το τελευταίο θα προξενούσε μεγάλες συγκεντρώσεις τάσεων. Προκειμένου να εξασφαλιστεί η επιτυχία της ανέγερσης, όλα τα συγκροτήματα ( assemblies) του έργου προσυναρμολογήθηκαν στο εργοστάσιο.

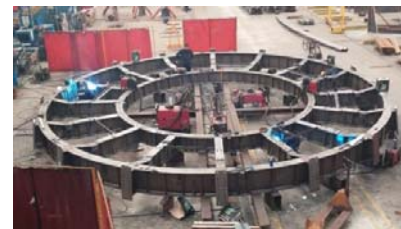
Φωτ. 16 - Προσυναρμολόγηση δακτυλίου

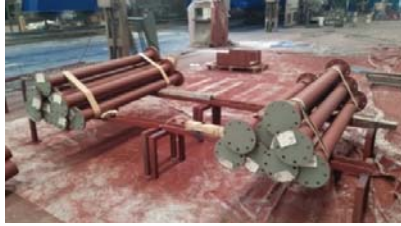
Φωτ. 17 - Εργοστασιακή βαφή

Το σύστημα επιφανειακής προστασίας του κύριου φορέα αποτελείται από 3 στρώσεις, η πρώτη μόνο από τις οποίες, το αστάρι, εφαρμόστηκε στο εργοστάσιο. Πριν από την έναρξη της εργοταξιακής βαφής, είχε ανεγερθεί προσωρινή κριωματική περιμετρική κατασκευή, για την αποφυγή μεταφοράς υλικού στις παρακείμενες κατασκευές και οχήματα.

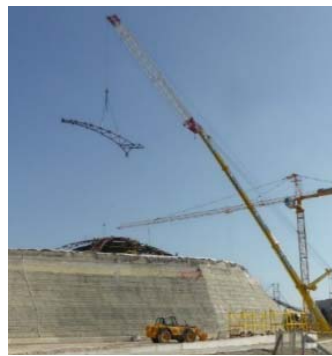
Φωτ. 24 - Ανύψωση επίπεδου δικτυώματος

Η γενική φιλοσοφία της μεθοδολογίας ανέγερσης ήταν να ανυψώνονται τα διάφορα συγκροτήματα, αφού συναρμολογηθούν στο έδαφος. Για τον λόγο αυτό, και λόγω της μεγάλης απόστασης της θέσης του γερανού, έγινε χρήση τηλεσκοπικού γερανού ανυψωτικής ικανότητας 400tn. Η ανέγερση ξεκίνησε με τη συναρμολόγηση και ανύψωση του κεντρικού δακτυλίου, σε 2 τμήματα, 11tn περίπου, ο οποίος τοποθετήθηκε σε ειδικό προσωρινό μεταλλικό δάπεδο επί κριωμάτων. Ακολούθησαν τα ακτινικά τριγωνικά (7tn) και επίπεδα (4tn) δικτυώματα, τα οποία ανυψώθηκαν ολόκληρα. Τέλος, τοποθετήθηκαν τα περιφερειακά δικτυώματα και τα διαφώτιστα με τις τεγίδες στήριξης της λαμαρίνας.
