ΕΝΙΣΧΥΣΗ ΤΡΙΩΡΟΦΗΣ ΚΑΤΟΙΚΙΑΣ ΑΠΟ ΦΕΡΟΥΣΑ ΤΟΙΧΟΠΟΙΑ ΜΕ ΜΕΤΑΛΛΙΚΑ ΣΤΟΙΧΕΙΑ

1. ΠΕΡΙΛΗΨΗ

Η παρούσα εργασία αφορά την ενίσχυση με μεταλλικά στοιχεία μιας τριώροφης κατασκευής από φέρουσα τοιχοποιία με υπόγειο. Τα μεταλλικά στοιχεία έχουν χρησιμοποιηθεί ευρέως για ενίσχυση κατασκευών από οπλισμένο σκυρόδεμα αλλά πολύ λίγο βρήκαν εφαρμογή σε κατασκευές από φέρουσα τοιχοποιία με πλάκα οπλισμένου σκυροδέματος. Στην συγκεκριμένη περίπτωση επιλέχθηκαν χιαστί σύνδεσμοι δυσκαμψίας οι οποίοι με κατάλληλη διάταξη και μαζί με την προσθήκη ενός χωρικού μεταλλικού φορέα που θα φέρει το φρεάτιο του ανελκυστήρα αντιστέκονται στις αδρανειακές δυνάμεις του σεισμού που αναπτύσσονται στα διαφράγματα του κάθε ορόφου. Οι χιαστί σύνδεσμοι δυσκαμψίας ενώνονται στους κόμβους μεταλλικών υποστυλωμάτων και δοκών. Οι μεταλλικές δοκοί είναι ενωμένοι με την πλάκα το ορόφου για την καλύτερη μεταβίβαση των αδρανειακών δυνάμεων από τα διαφράγματα στους χιαστί σύνδεσμοι δυσκαμψίας. Η θέση των χιαστί συνδέσμων είναι τέτοια ώστε να μην δημιουργούνται μεγάλες εκκεντρότητες μεταξύ του κέντρου μάζας και του κέντρου ελαστικής στροφής. Εξετάστηκε και εναλλακτικός τρόπος ενίσχυσης με μονόπλευρο οπλισμένο μανδύα εκτοξευόμενου

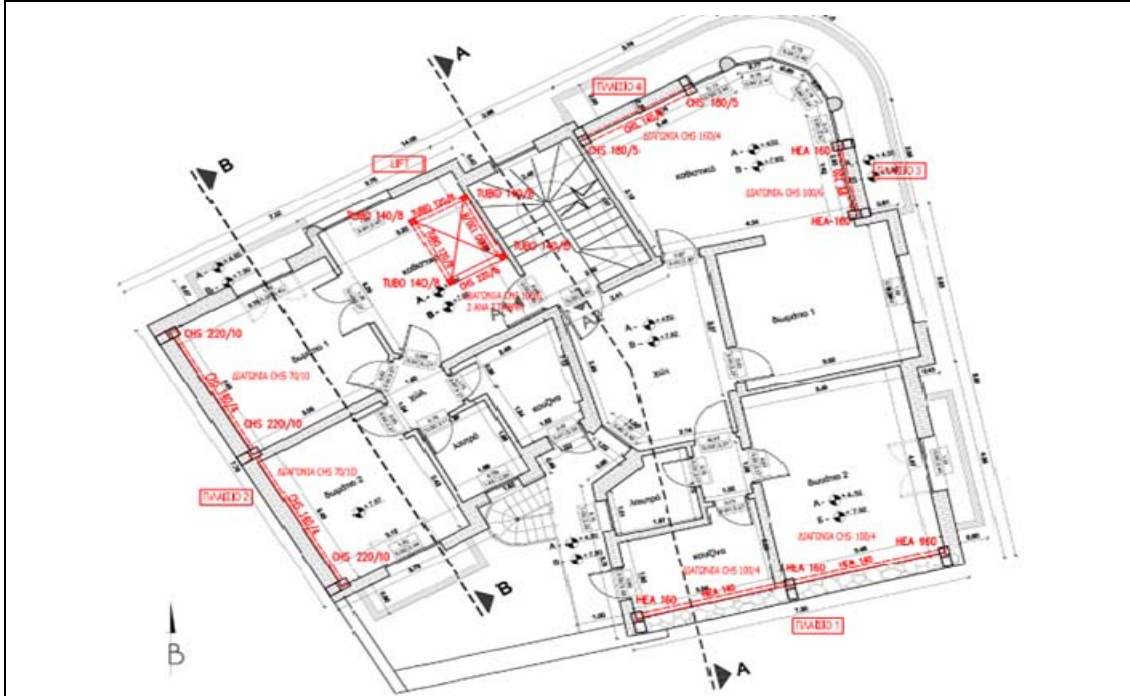
Σχ. 5 Πρόταση ενίσχυσης με μεταλλικά πλαίσια

Ύστερα από συγκριτική οικονομική ανάλυση των δυο προτάσεων βρέθηκε ότι η λύση με τα μεταλλικά στοιχεία αποδείχτηκε 50 έως 60 % πιο συμφέρουσα από τη λύση με τον μανδύα χωρίς να λαμβάνεται υπόψη η αποκατάσταση των οικοδομικών εργασιών που προκύπτουν από την χρήση του εκτοξευόμενου σκυροδέματος.
