ΚΑΛΩΔΙΩΤΗ ΓΕΦΥΡΑ ΣΤΟ ΣΕΑ ΠΑΛΛΗΝΗΣ ΤΗΣ ΑΤΤΙΚΗΣ ΟΔΟΥ ΈΛΕΓΧΟΣ ΚΑΙ ΑΠΟΤΙΜΗΣΗ

Το αντικείμενο της εργασίας είναι ο έλεγχος και η αποτίμηση της δομικής ακεραιότητας της καλωδιωτής γέφυρας στο ΣΕΑ Παλλήνης της Αττικής Οδού. Η γέφυρα που κατασκευάστηκε το 2003, είναι ενός ανοίγματος με μήκος L=55,50m, έχει σύμμικτο κατάστρωμα και 6 συνολικά καλώδια. Ο έλεγχος συνίστατο στον οπτικό έλεγχο για εμφανείς φθορές, (π.χ. ρηγματώσεις του ελκυστήρα από σκυρόδεμα, τοπικές φθορές στις θέσεις αγκύρωσης των καλωδίων στο κατάστρωμα κ.α.), στις μετρήσεις πάχους προστατευτικών στρώσεων και στον έλεγχο απόκρισης της γέφυρας σε δοκιμαστικές φορτίσεις με επιβαλλόμενα φορτία, σε αντιπαραβολή με αριθμητικά αποτελέσματα μιας αναλυτικής προσομοίωσης. Πραγματοποιήθηκε μία σειρά φορτίσεων με ένα τριαξονικό όχημα βάρους ~30 t. Τα αποτελέσματα των μετακινήσεων καταγράφηκαν από το Εργαστήριο Γεωδαισίας του ΕΜΠ.

CABLE STAYED BRIDGE AT SEA PALLINI CHECK AND EVALUATION

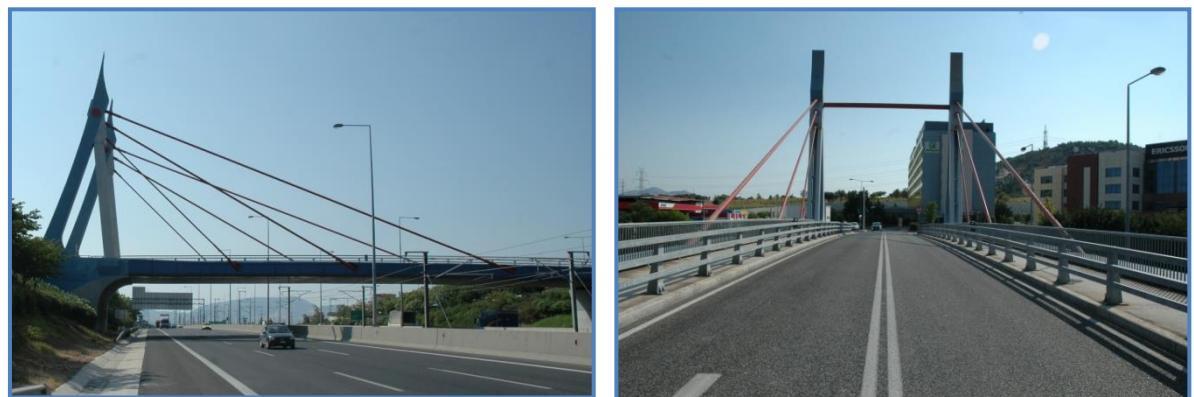
Η γέφυρα είναι καλωδιωτής μορφής, ενός ανοίγματος, με σύμμικτο κατάστρωμα από σκυρόδεμα και χάλυβα. Οι πυλώνες είναι δύο και αποτελούνται από έναν ελκυστήρα από προεντεταμένο σκυρόδεμα και έναν θλιπτήρα από χάλυβα, ενώ εδράζεται σε δύο ακρόβαθρα θεμελιωμένα σε πασσάλους. Έχει μήκος L=55,50m, μεταβλητό πλάτος b=13,40 – 16,50m και οι πυλώνες έχουν ύψος 19,00m.

Εικ. 1. Όψη γέφυρας

Εικ. 2. Κατάστρωμα γέφυρας

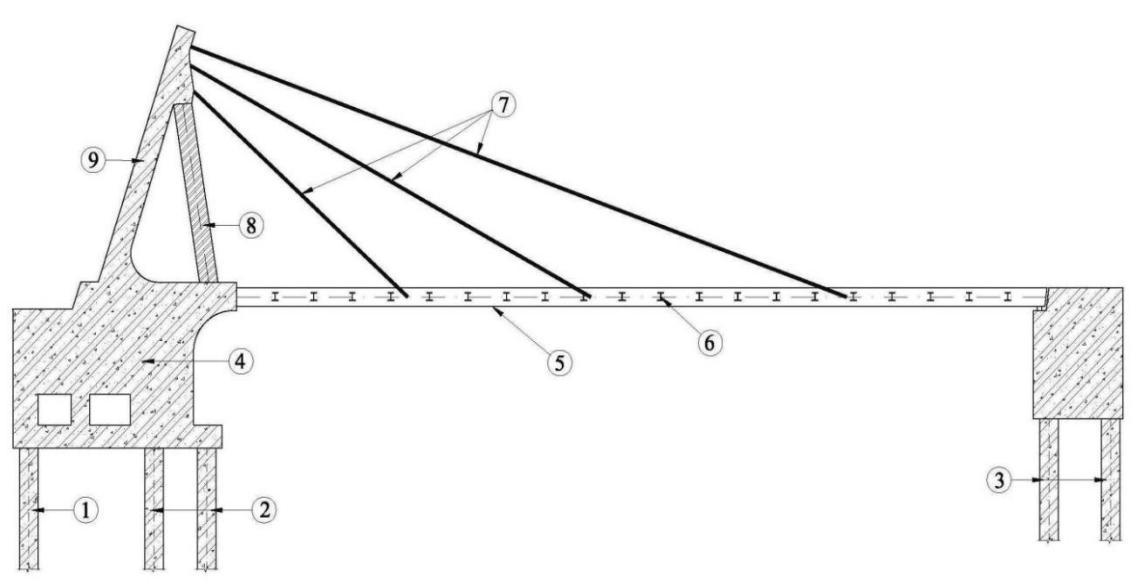
Ο φορέας καταστρώματος της γέφυρας είναι σύμμικτος, αποτελούμενος από δύο κύριες δοκούς, διαδοκίδες και σύμμικτη πλάκα σκυροδέματος με χαλυβδόφυλλο. Οι κύριες δοκοί βρίσκονται στα άκρα του καταστρώματος, με τη διατομή τους να είναι συγκολλητή και μεταβλητή κατά μήκος του άξονα της γέφυρας. Οι διαδοκίδες αποτελούνται και αυτές από συγκολλητή μεταβλητή διατομή, ενώ συνδέονται μέσω διατμητικών ήλων με τη σύμμικτη πλάκα του καταστρώματος.

Εικ. 3. Ημιδιατομή φορέα καταστρώματος

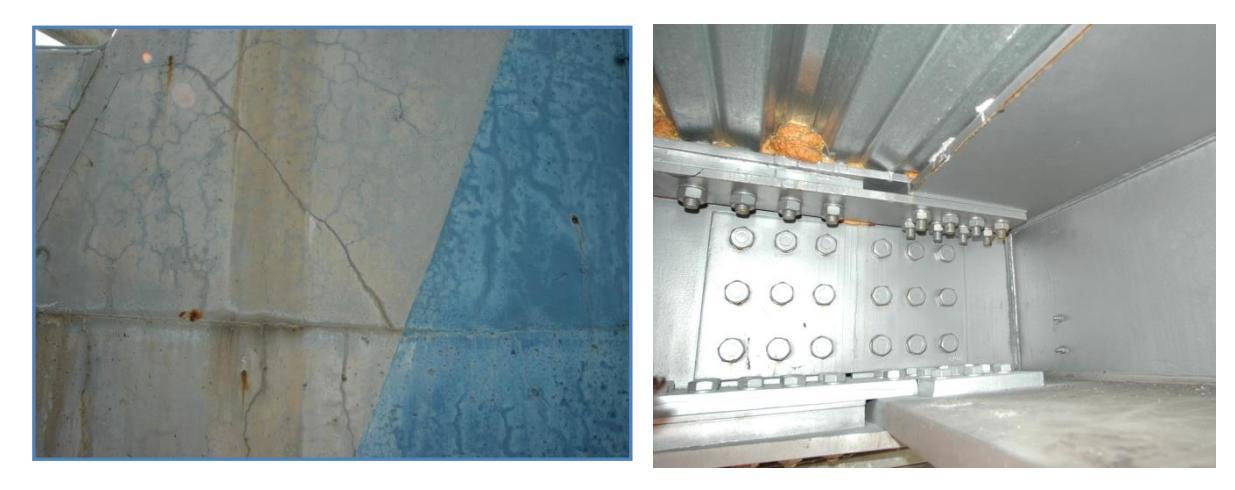
Ο οπτικός έλεγχος της γέφυρας επικεντρώθηκε κυρίως στην έδραση των ελκυστήρων του πυλώνα από προεντεταμένο σκυρόδεμα στα ακρόβαθρα, για ρηγματώσεις από εφελκυστικά φορτία, που πιθανόν προκαλούν εφελκυστικές τάσεις παρά την ύπαρξη τενόντων προέντασης, έτσι ώστε να διαπιστωθεί η κατάσταση τους (πιθανή χαλάρωση κλπ). Επίσης πραγματοποιήθηκε οπτικός έλεγχος της εσχάρας δοκών του σύμμικτου καταστρώματος και των συνδέσεών της και μέτρηση του πάχους γαλβανίσματος σε όλες τις κρίσιμες θέσεις των διατομών.

Εικ. 4. Ρηγματώσεις στη βάση του ελκυστήρα

Εικ. 5. Σύνδεση διαδοκίδας-κύριας δοκού

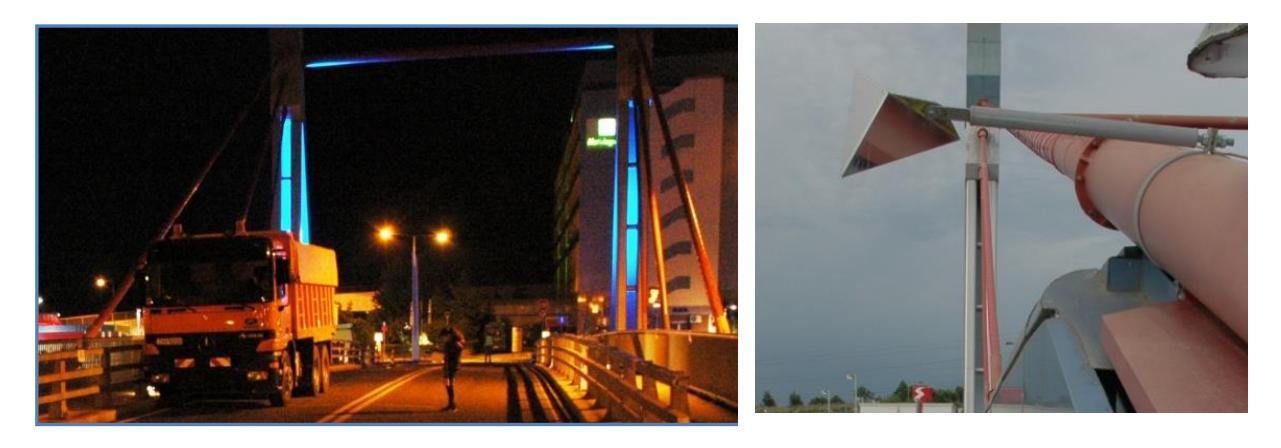
Η σειρά των στατικών φορτίσεων πραγματοποιήθηκε με την τοποθέτηση του οχήματος σε 6 θέσεις στο κατάστρωμα, 3 σε κάθε παρειά, στις θέσεις αγκύρωσης των καλωδίων.

Εικ. 6. Όχημα στο 3° καλώδιο

Εικ. 7. Κωνικοί μεταλλικοί στόχοι

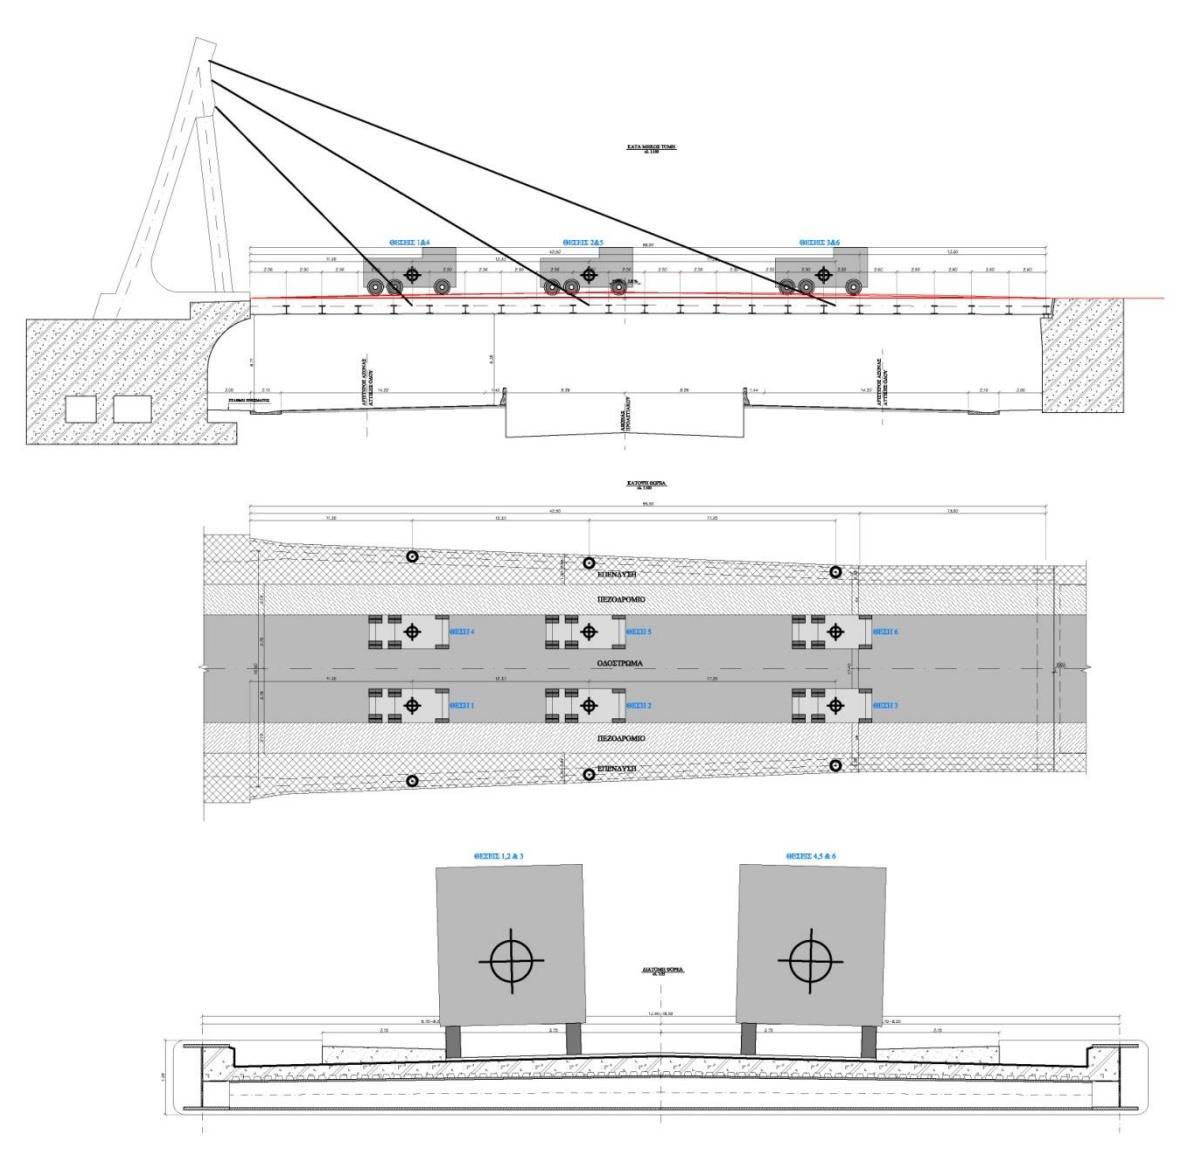
Εικ. 8. Όχημα στο 3° καλώδιο

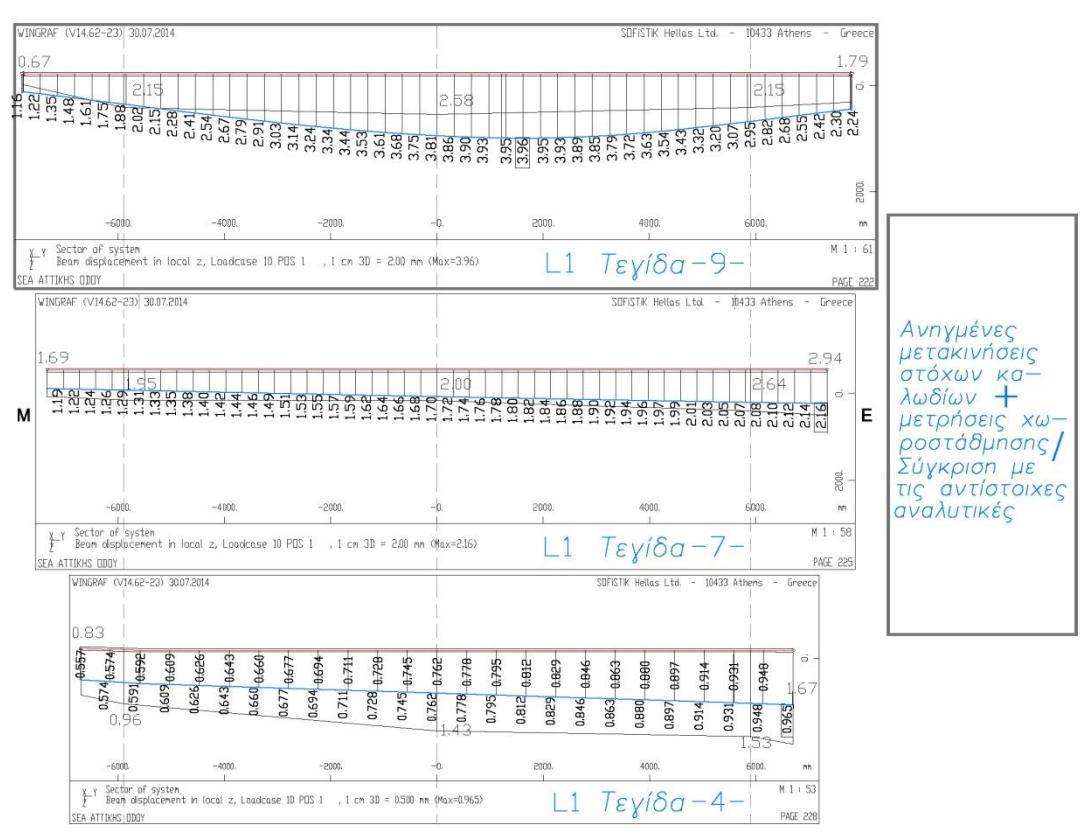
Στη συνέχεια φαίνονται τα βέλη κάμψης από τα σημεία χωροστάθμησης, των άκρων των καλωδίων από τις μετρήσεις με radar, και από τις αριθμητικές αναλύσεις. Παρουσιάζεται μία συστηματική απόκλιση, με τις θεωρητικές μετακινήσεις να είναι από 5-25% μεγαλύτερες από αυτές των δοκιμαστικών φορτίσεων.

Εικ. 9. Βέλη κάμψης από χωροστάθμηση και radar (μαύρη γραμμή) και αριθμητικές αναλύσεις (μπλέ γραμμή)

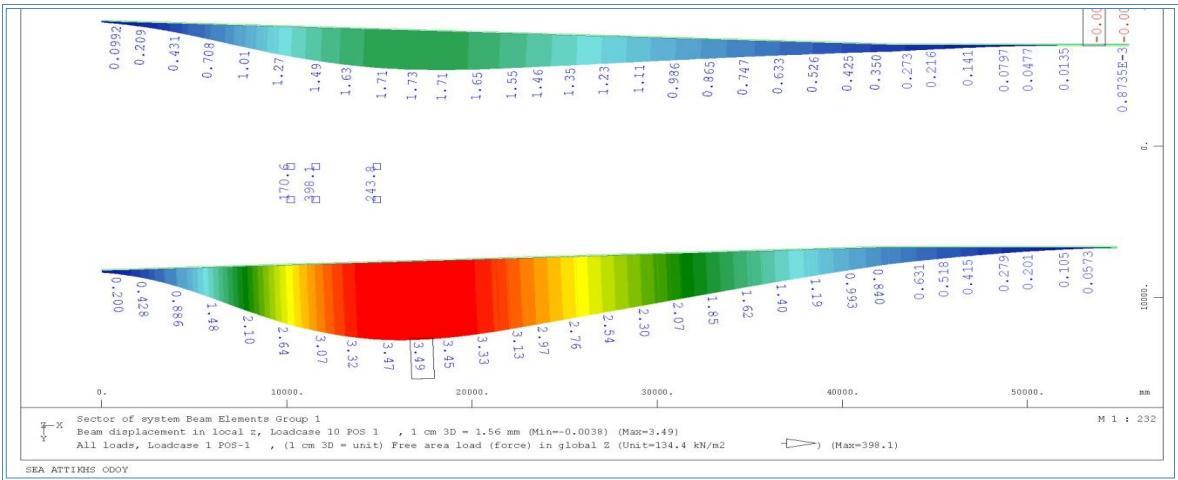
Εικ. 10. Βέλη κάμψης κύριων δοκών – όχημα στο 1° καλώδιο

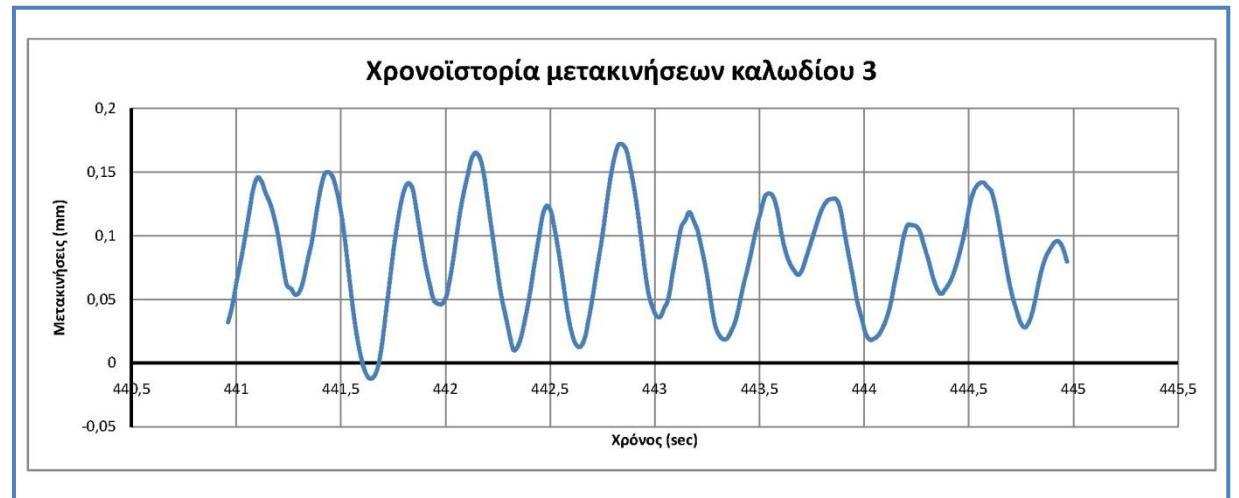
Από το σύστημα τηλεμετρίας (radar) και τη χρονοϊστορία των μετακινήσεων, έγινε προσπάθεια να υπολογιστούν οι ιδιοπερίοδοι των καλωδίων. Στα διαγράμματα που ακολουθούν παρουσιάζονται ενδεικτικά αποτελέσματα των μετρήσεων για τα 3 καλώδια μίας παρειάς, απ' όπου προέκυψαν οι ιδιοπερίοδοι.

Εικ. 15. Χρονοϊστορία μετακινήσεων 3^{ου} καλωδίου

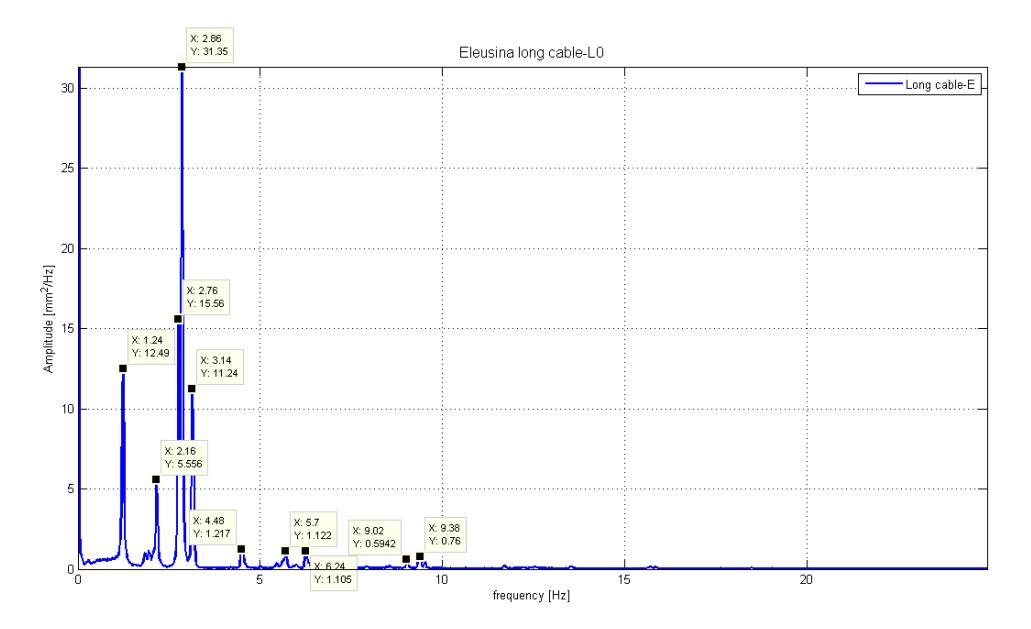
Εικ. 16 Αναλυση συχνοτήτων 1^{ου} καλωδίου

Από την επεξεργασία των αποτελεσμάτων προέκυψε σημαντικός αριθμός χαρακτηριστικών ιδιοπεριόδων, οι περισσότερες από τις οποίες δεν αφορούν στα καλώδια αλλά σε διάφορες ιδιομορφές του καταστρώματος. Οι ιδιοπερίοδοι των καλωδίων που μετρήθηκαν είναι κοντά στις θεωρητικές, όπως αυτές προκύπτουν από τη σχέση, καθώς και η τάξη μεγέθους της μεταβολής λόγω επιβολής του φορτίου.

Οι ιδιοπερίοδοι των καλωδίων προκύπτουν: $T_1=0,174sec, T_2=0,252sec$ και $T_3=0,331sec.$ $T_1=0,107sec, T_2=0,218sec$ και $T_3=0,344sec.$
